ООО "Технадзор77"

**Обследование технического состояния
деревянных конструкций строения бани.**

Объект исследования: Одноэтажное строение бани.

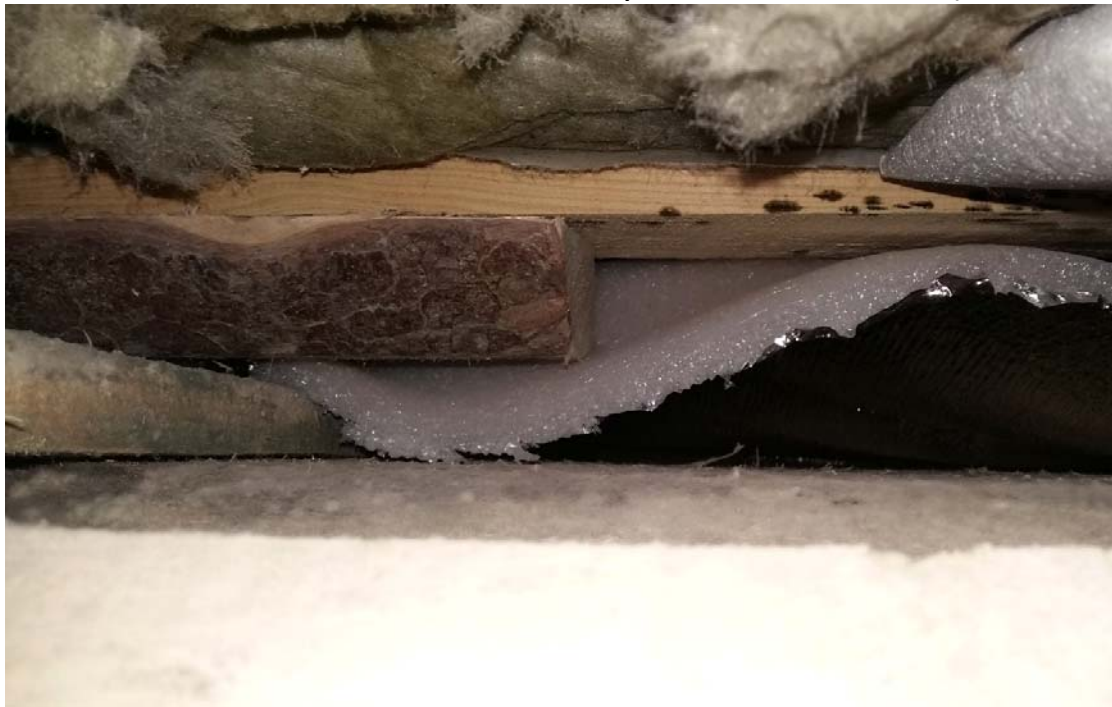
3. Не выполнена пароизоляция на перекрытии потолка [СП 71.13330.2017, п.5.2.1]

4. Не качественная укладка теплоизоляции в перекрытии. Между матами теплоизоляции и деревянными балками перекрытия зазоры до 30мм

Не качественно выполненные паро и теплоизоляция

2.Разборка с внутренней стороны потолка с заменой намокшего утеплителя и заменой пароизоляции на материал более высокого класса.

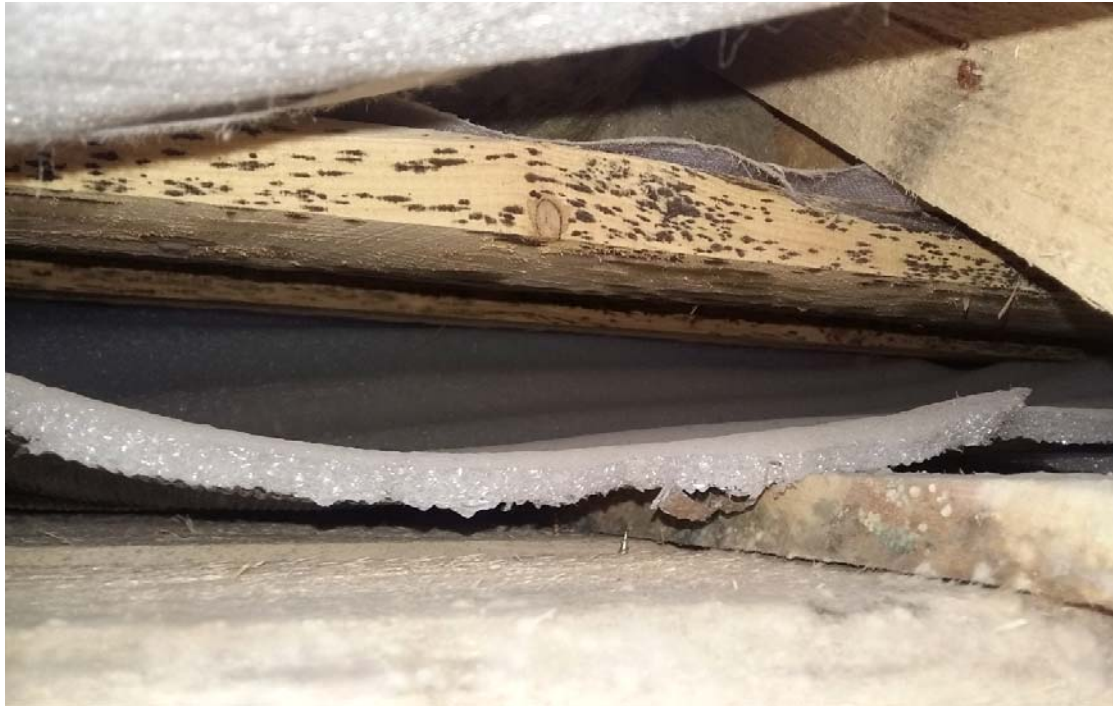
5. Выявлен грибок на деревянной поверхности балок перекрытия на примыкании бруса и кровли [ГОСТ

11047-90, табл.1, п.4, ГОСТ 2140-81, прил.1, п.6]

6. Выявлен грибок на деревянной обшивке потолка [ГОСТ 2140-81, прил.1, п.6]

Грибок на деревянной поверхности конструкций перекрытия

1.Разборка обшивки потолка с последующей обработкой антисептиком или заменой на чистую доску

3.При разборке кровли обработать поврежденные грибком балки кровли

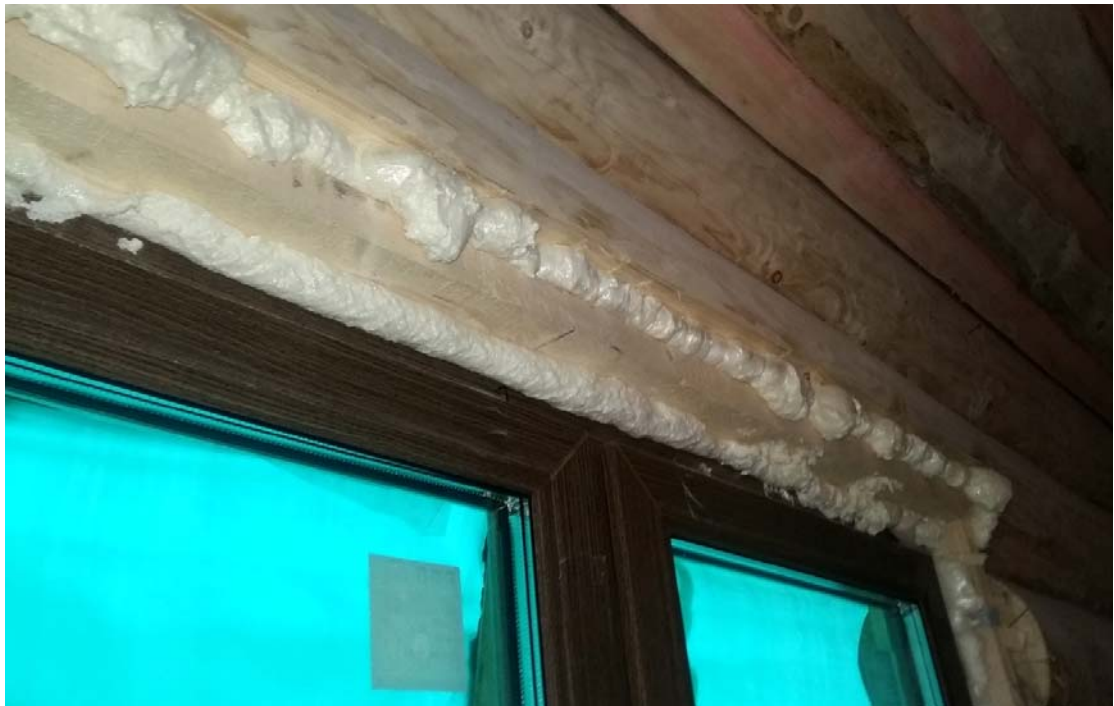
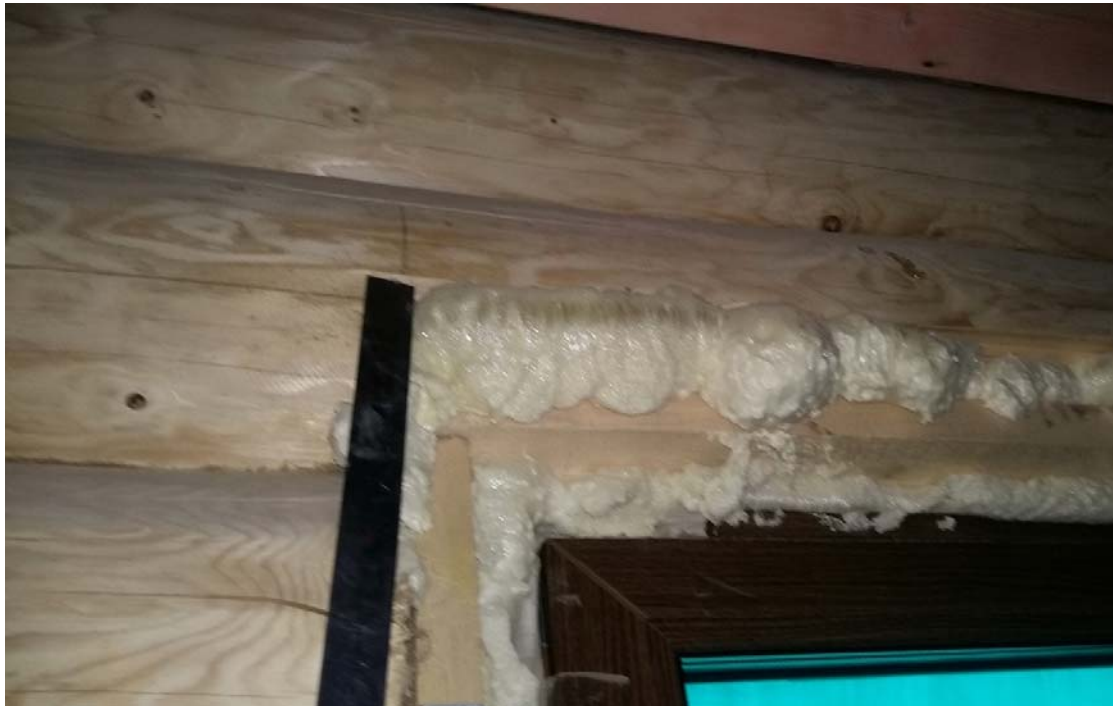
9. Усадочный зазор между обсадной коробкой и брусом стен заполнен монтажной пеной. [при усадке происходит выкрашивание пены, коэфф сжатия до 10% что не достаточно для усадки венцов. В результате усадки стен давлениебудет передоватся на обсадную коробку и блок окна.]

*Заполнение монтажной пеной усадочного зазора над
обсадой оконного блока*

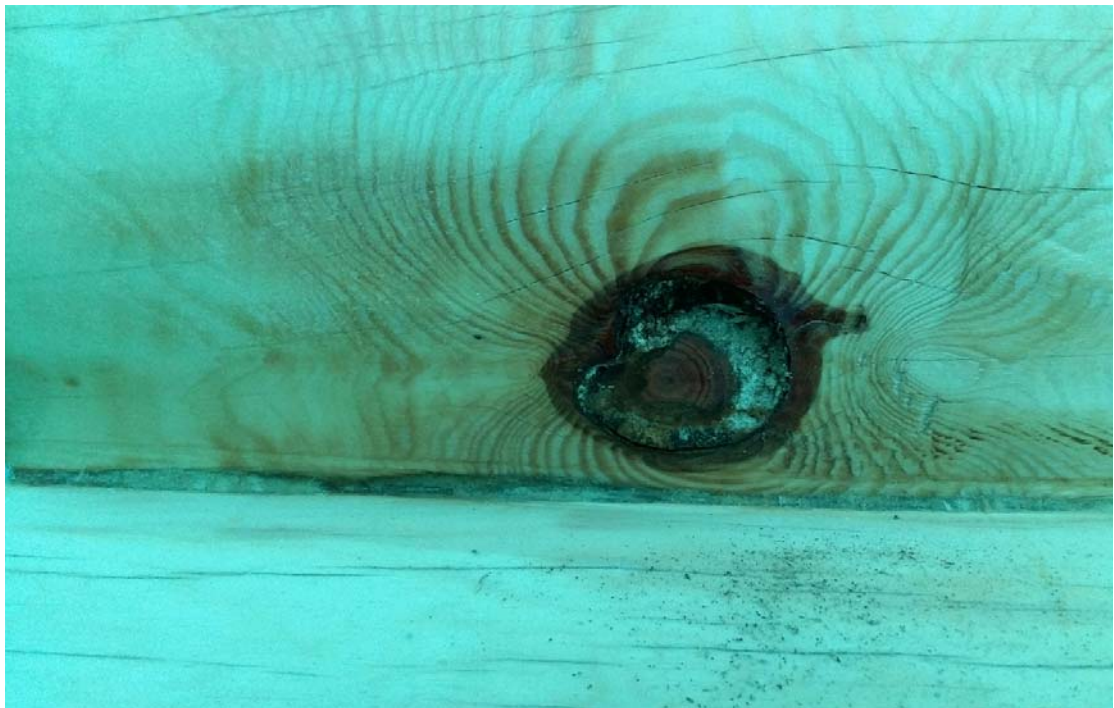
16. Выявлены гнилые сучки в бруске стен диам. до 50мм . [ГОСТ 11047-90, п.1.1.8]
17. Выявлено повреждение пароизоляции кровли, в местах крепления потолочных балок к стропильной системе

Гнилые сучки в бруске стен

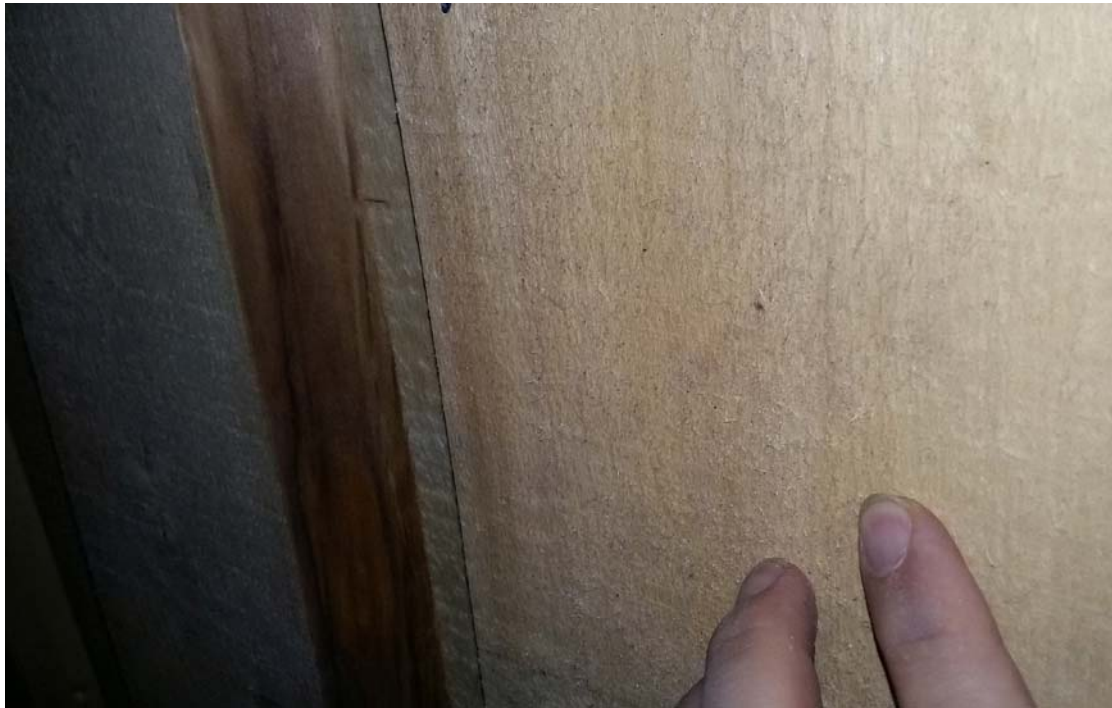
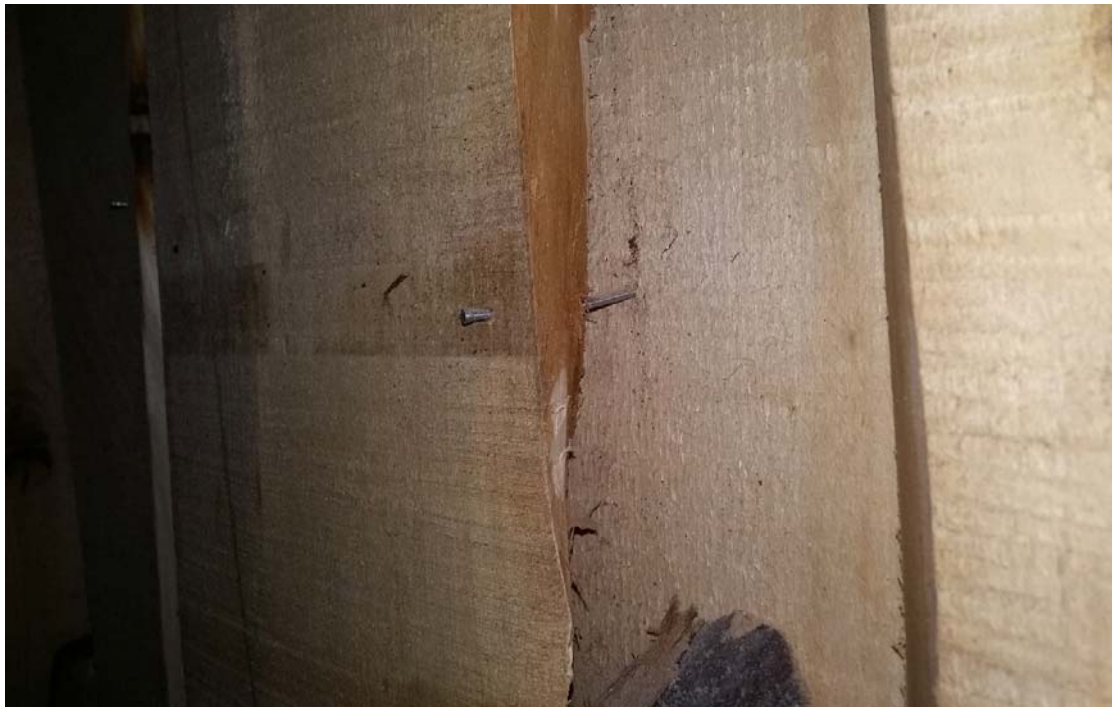
8. Деревянная внутренняя обшивка стен не обработана.(не шлифована) Поверхности имеют значительную шероховатость, что не безопасно при дальнейшей эксплуатации. [ГОСТ 11047-90, п.1.1.12, не более 200мкм]

Не обработанная поверхность внутренних стен

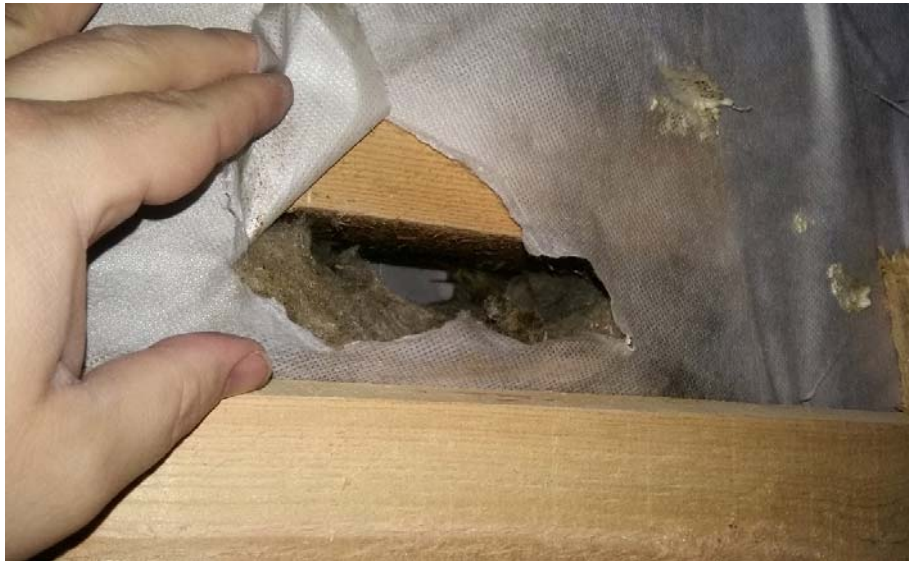
11. Выявлен конденсат в утеплителе кровли. Влажность утеплителя 100%. [СП 50.13330.2012, табл. Т.1, п.25-29, 2-5%]

В результате повреждения пароизоляции кровли, а также отсутствия проклейки швов пароизоляции и примыканий к стенам произошло намокание утеплителя кровли за счет образовавшегося конденсата. Образование конденсата в кровле возникло при проведении влажных работ в бане и отсутствия проветривания при производстве работ.

Влажный утеплитель в кровле

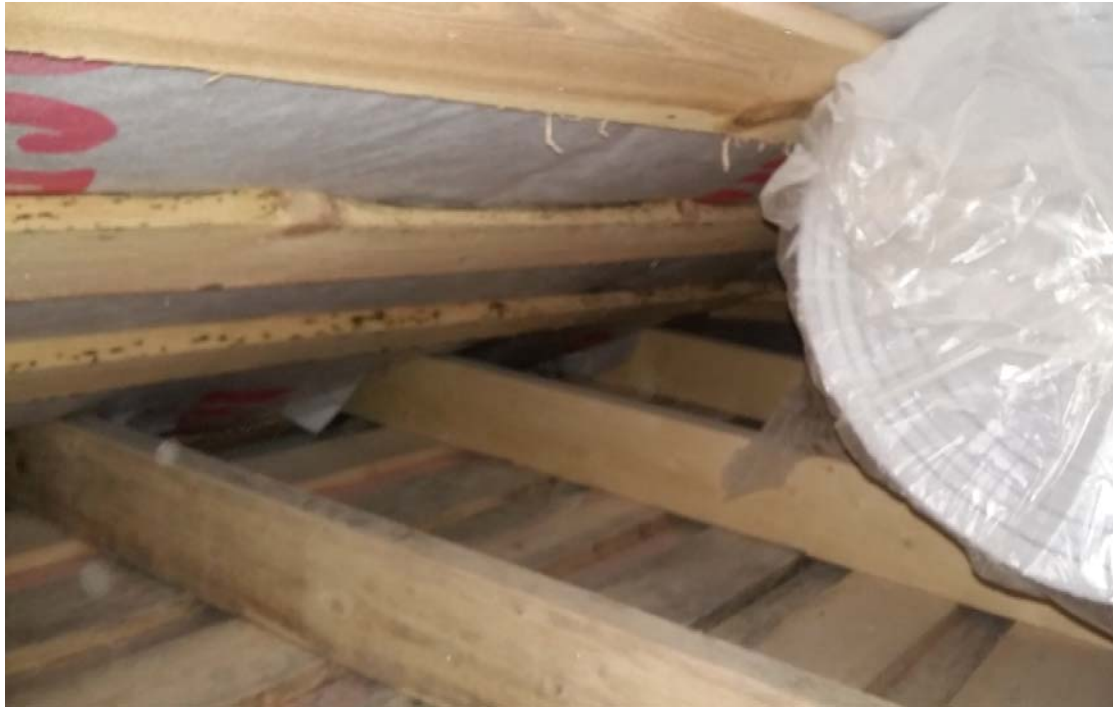
12. Вентиляция на чердаке не предусмотрена. (Изначально кровля была утеплена по скатам. Впоследствии были смонтированы и утеплены балки перекрытия. Данное решение привело к отсутствию воздухообмена (вентиляции) чердака , что при дальнейшей эксплуатации приведет к образованию конденсата и гниению древесины. [сп 17.13330.2017, п.4.4]

При изменении конструкции кровли и устройстве чердака подрядчиком не было учтено, что чердачное перекрытие при дальнейшей эксплуатации будет подвержено образованию конденсата на поверхности пленок пароизоляции и гниению древесины за счет большой влажности.

Конструктивно не обеспечена вентиляция чердака

5.Выполнить работы по устройству вентиляции чердака. (Данные работы можно выполнить путем установки вент.труб для естественной вытяжки или демонтажем утеплителя с кровли тем самым обеспечив ей естественную вентиляцию.

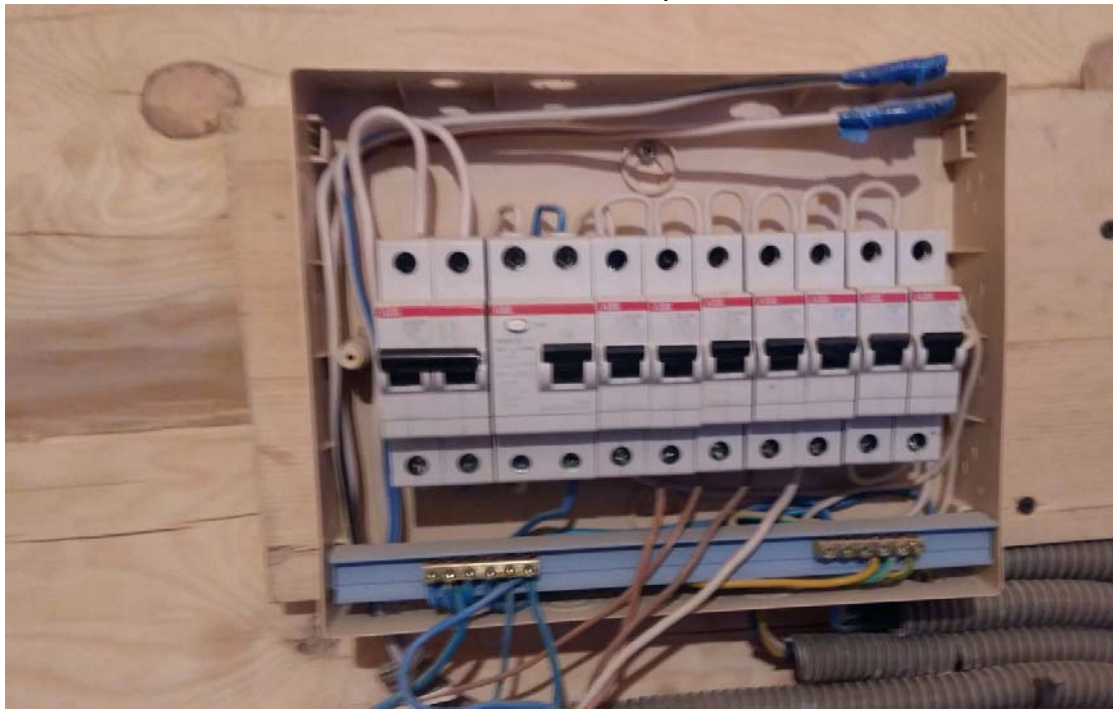
1. Сборка электрического щита выполнена не в соответствии с согласованной сметой («дифы» заменены на обычные автоматы) ПУЭ 1.1.9, 1.1.13.3, 1.7.51-1.7.53

Установленные автоматы взамен «дифов»

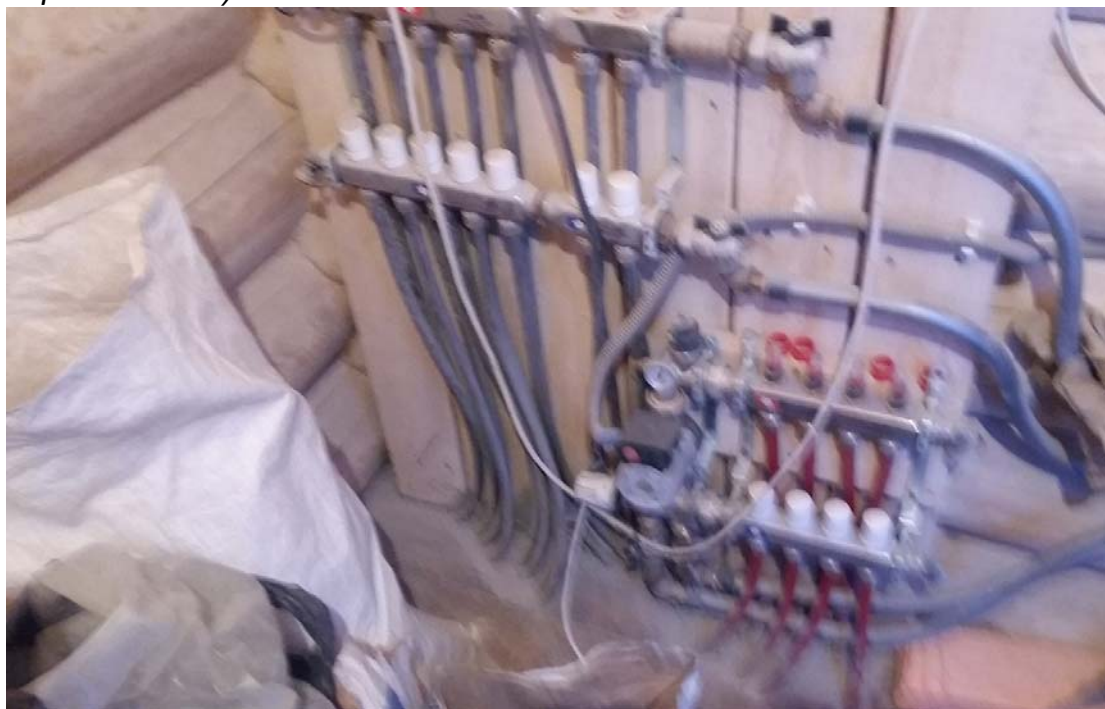
2. Фильтр грубой очистки установлен вертикально (отводом вверх, с током воды вверх рис.3), что усложняет его чистку.

Узел водоснабжения (фильтр грубой очистки установлен вертикально)
