ООО "Технадзор77"

Отчет работы строительного контроля

Период: *Январь 2018*

Строительство жилого дома, Отчет
январь 2017

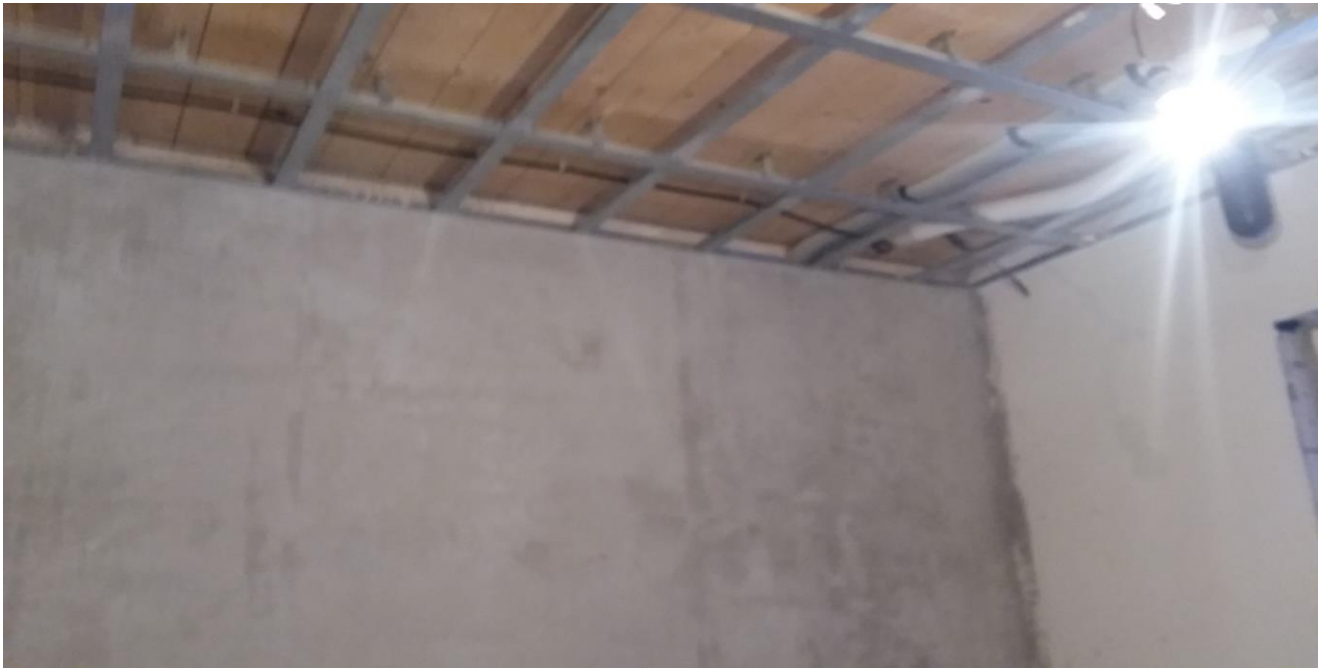
Малярные работы 1 этаж

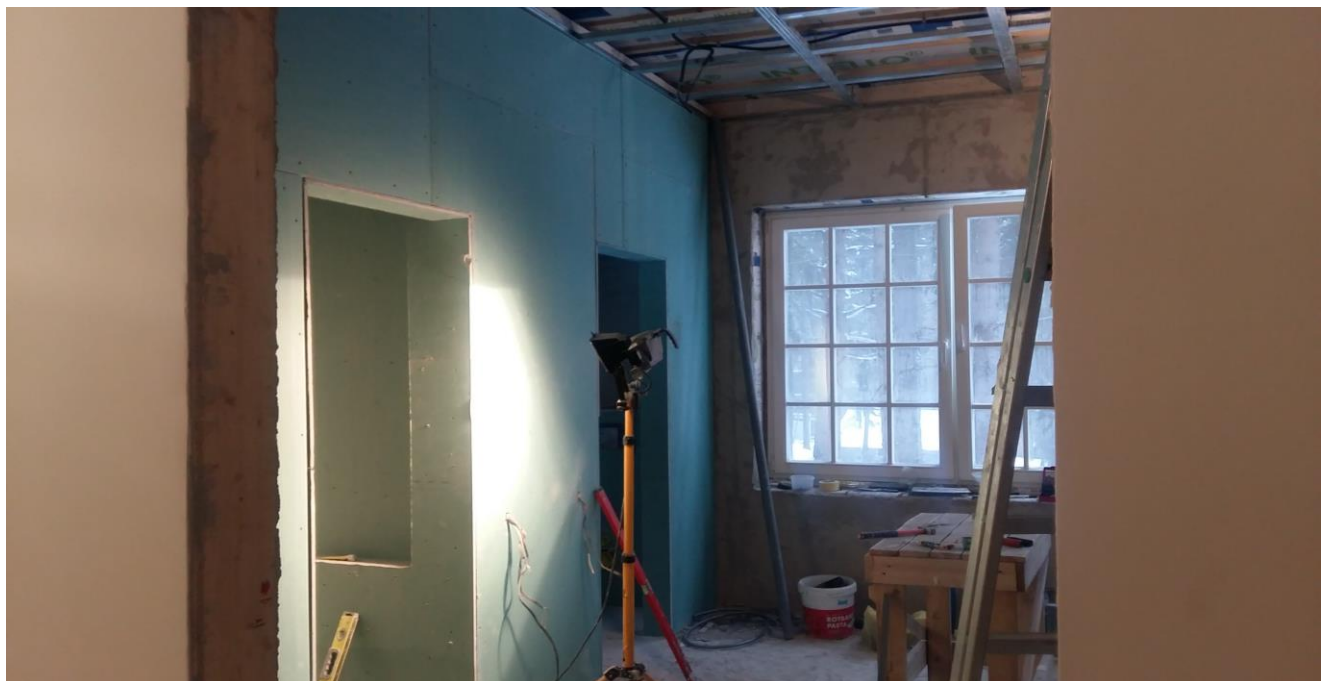
Устройство перегородок в с/у 2-го этажа

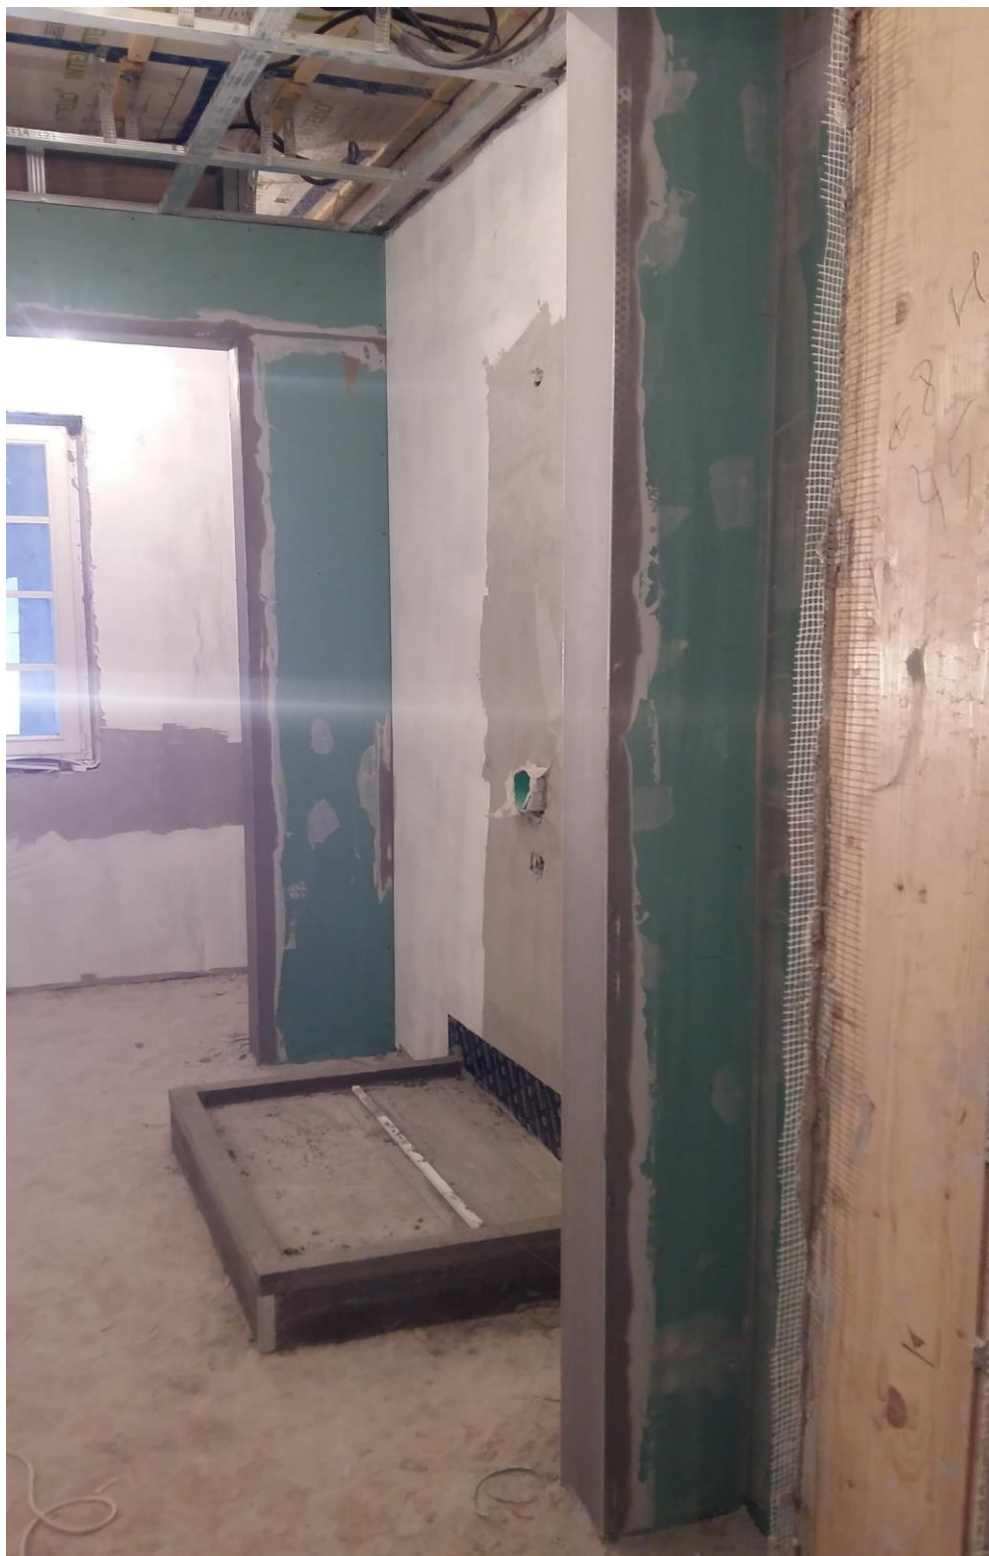
Устройство подиума в с/у 2 этажа. Монтаж ГКЛ на стены с/у 2 этажа.

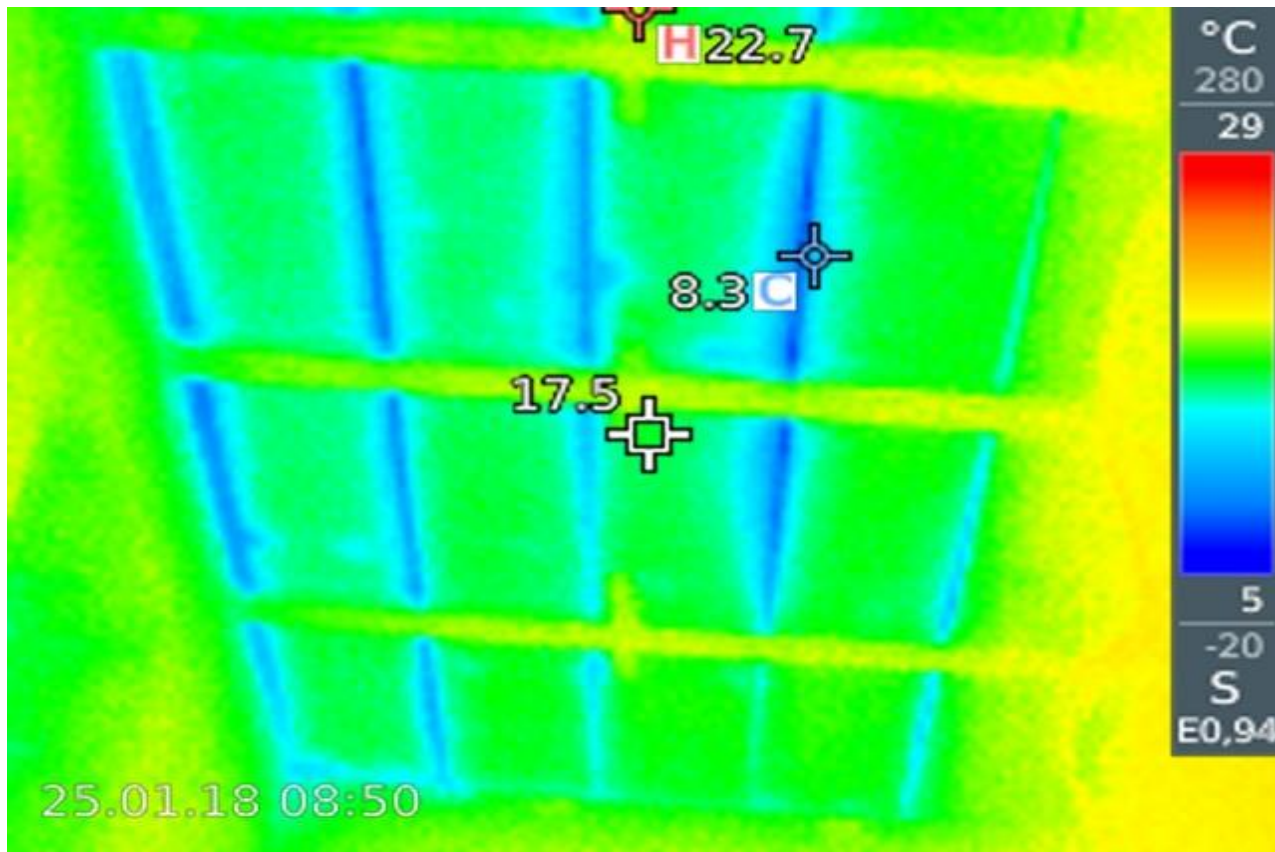
Промерзания через расширившиеся стыки балок в тамбуре.
Необходимо утеплить стыки до зашивки потолка.

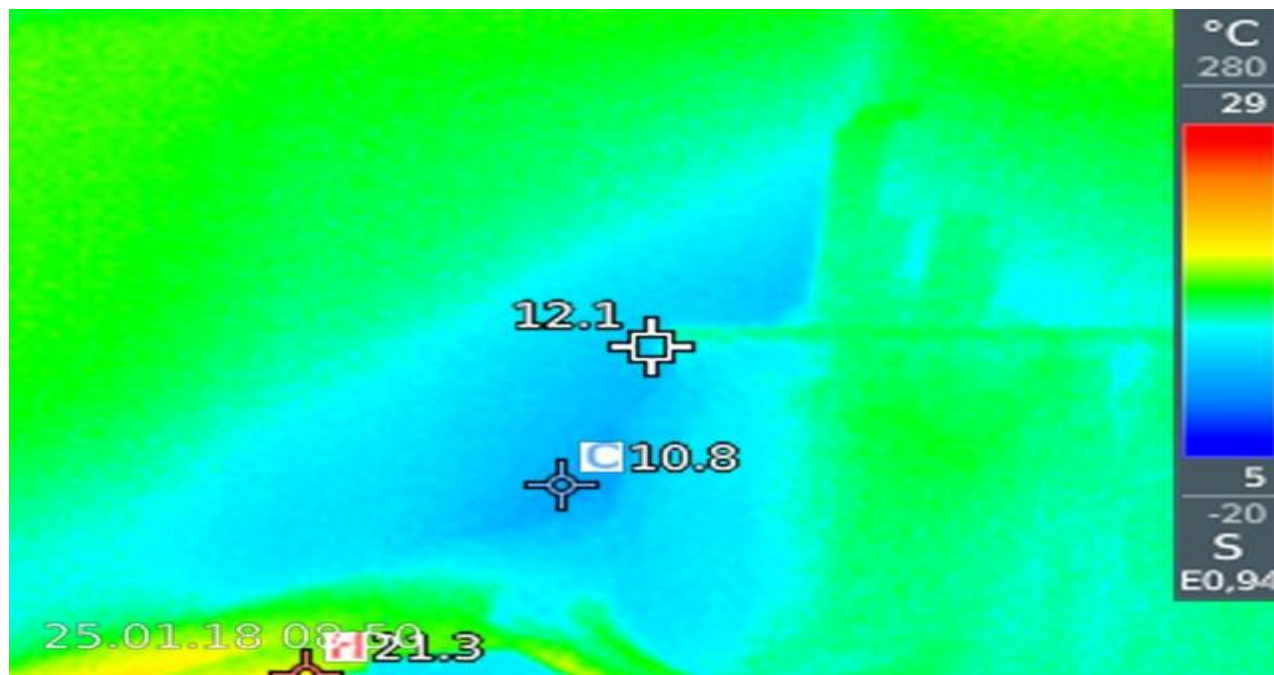
утечка тепла небольшая на примыкании стен и полов в тамбуре.
Необходимо утеплить с улицы примыкание панелей стен и пола

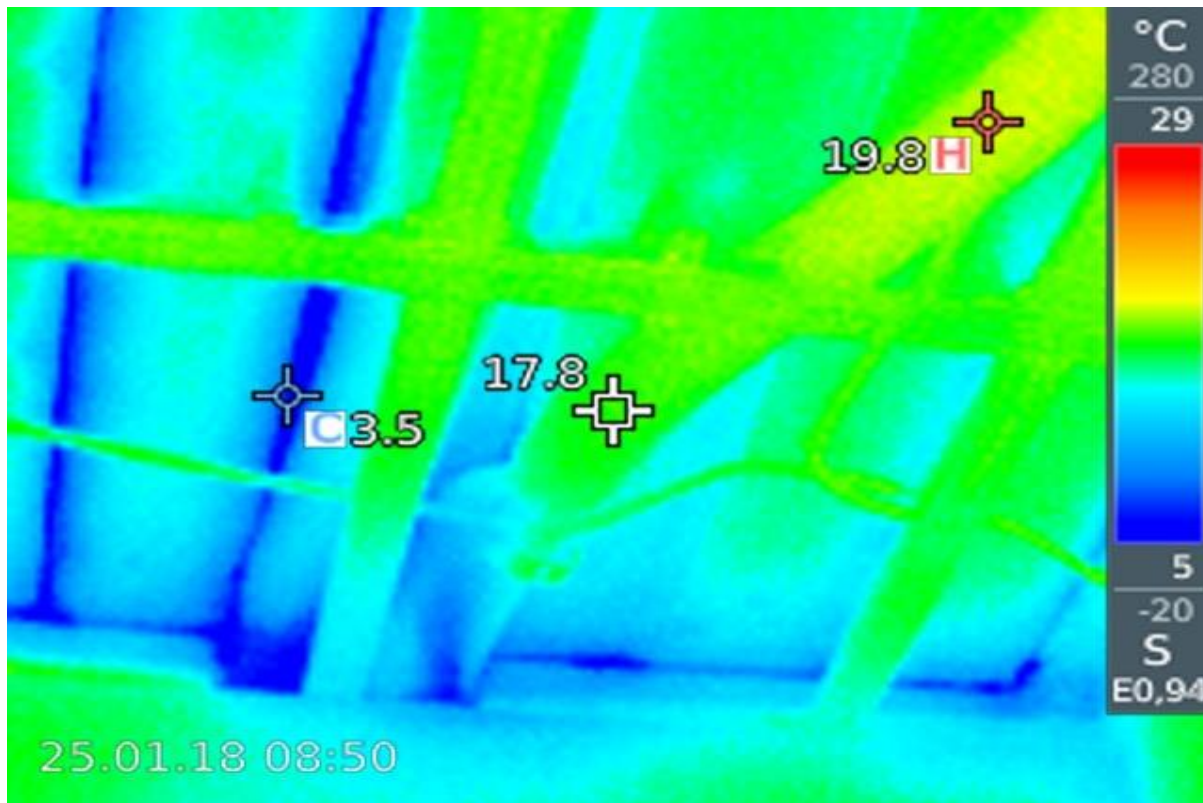
Мостик холода через стык легнатуровских балок в кабинете на первом этаже.
 Мостик холода через проходку коммуникаций через стену.
 Необходимо утеплить данные стыки.

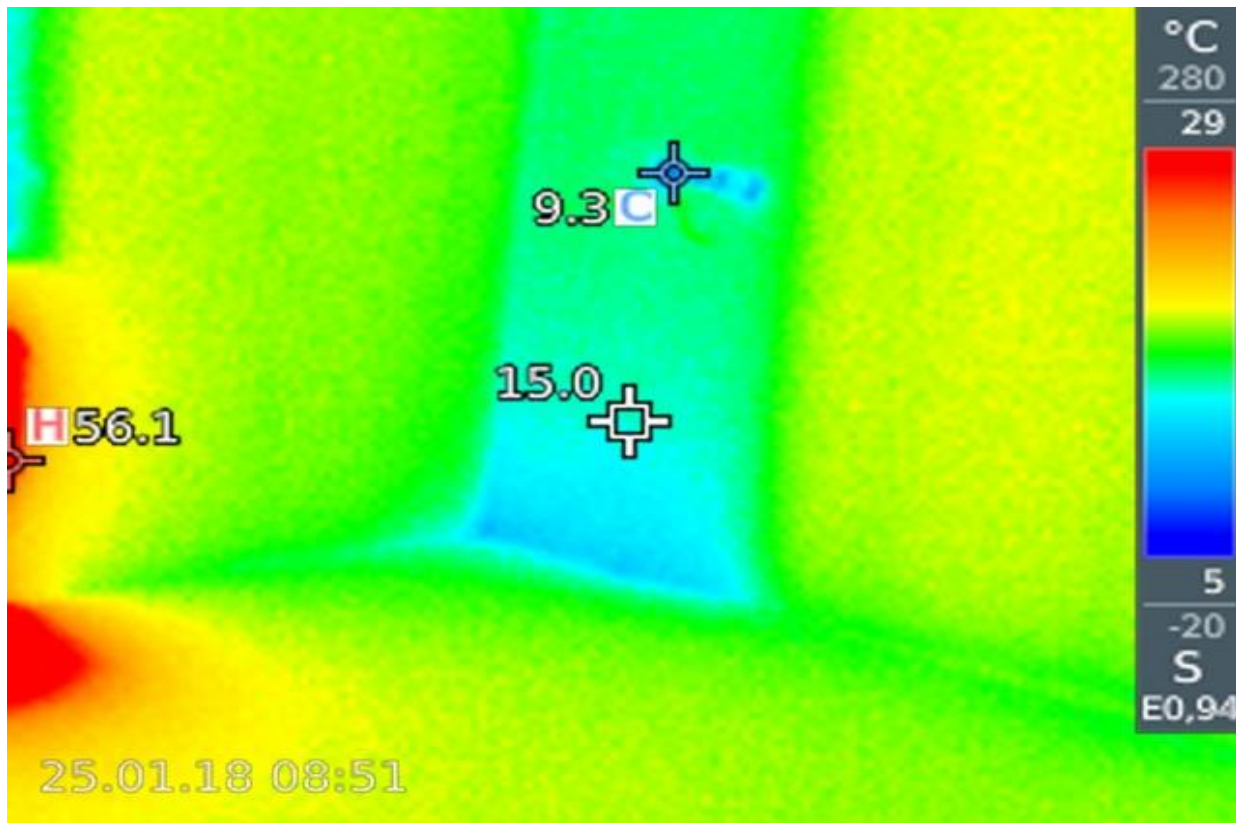
Теплопотери в кабинете правый наружный угол.

Необходимо герметично установить подрозеткники и проверить примыкание стеновой панели к полу.
