Отчет работы строительного контроля

Заказчик:	#####
Период:	Ноябрь 2018
Подрядчик:	
Адрес:	#####

Строительство жилого дома,
#####

Раздел 3. Фотоотчет.

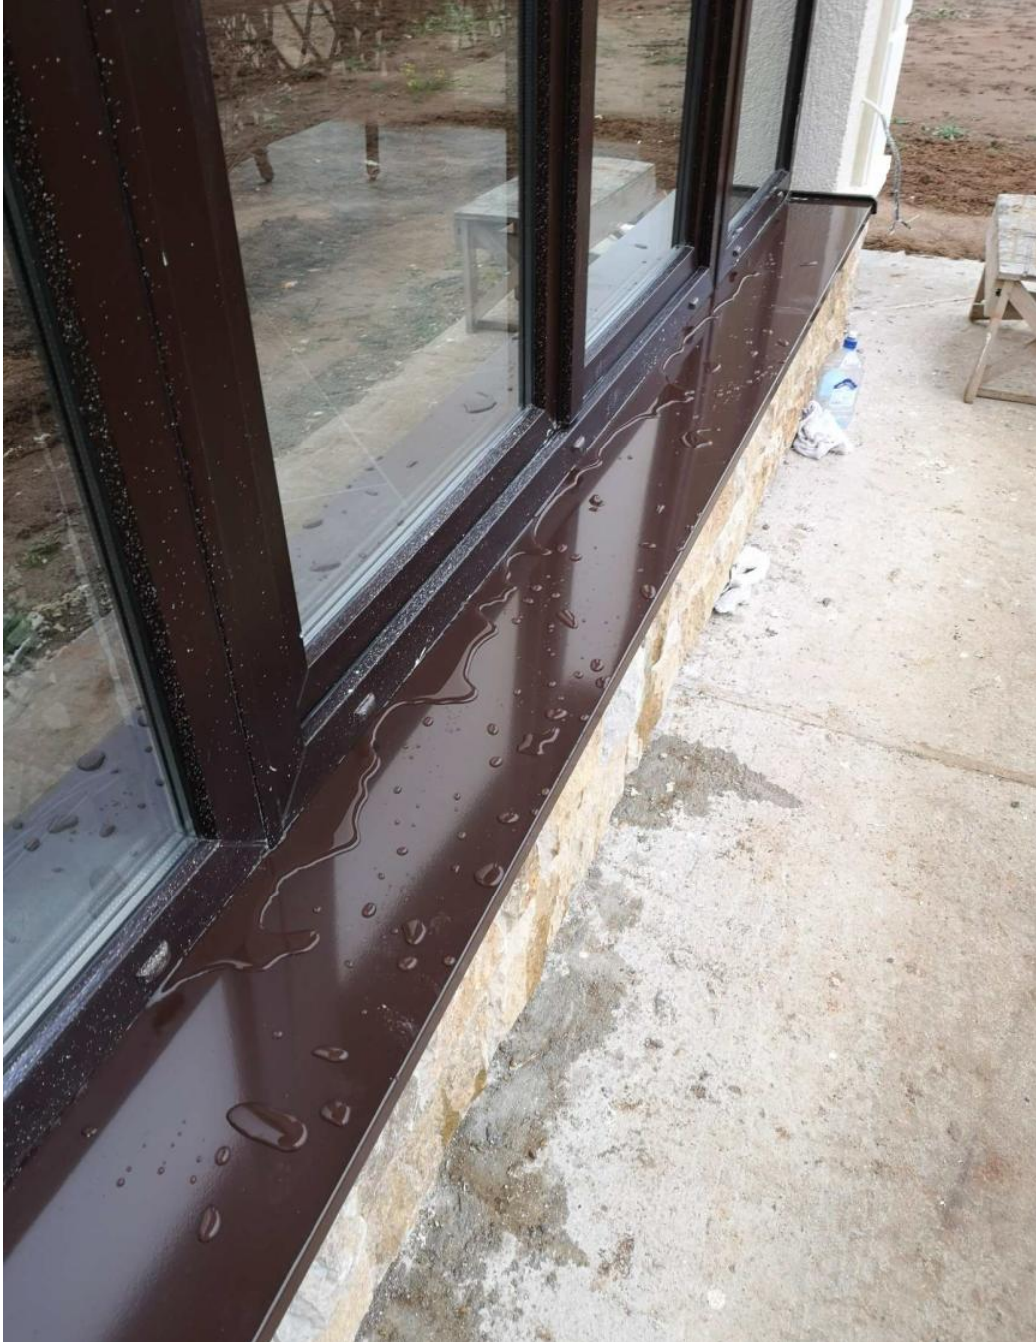
Отлив установлен с контруклоном.

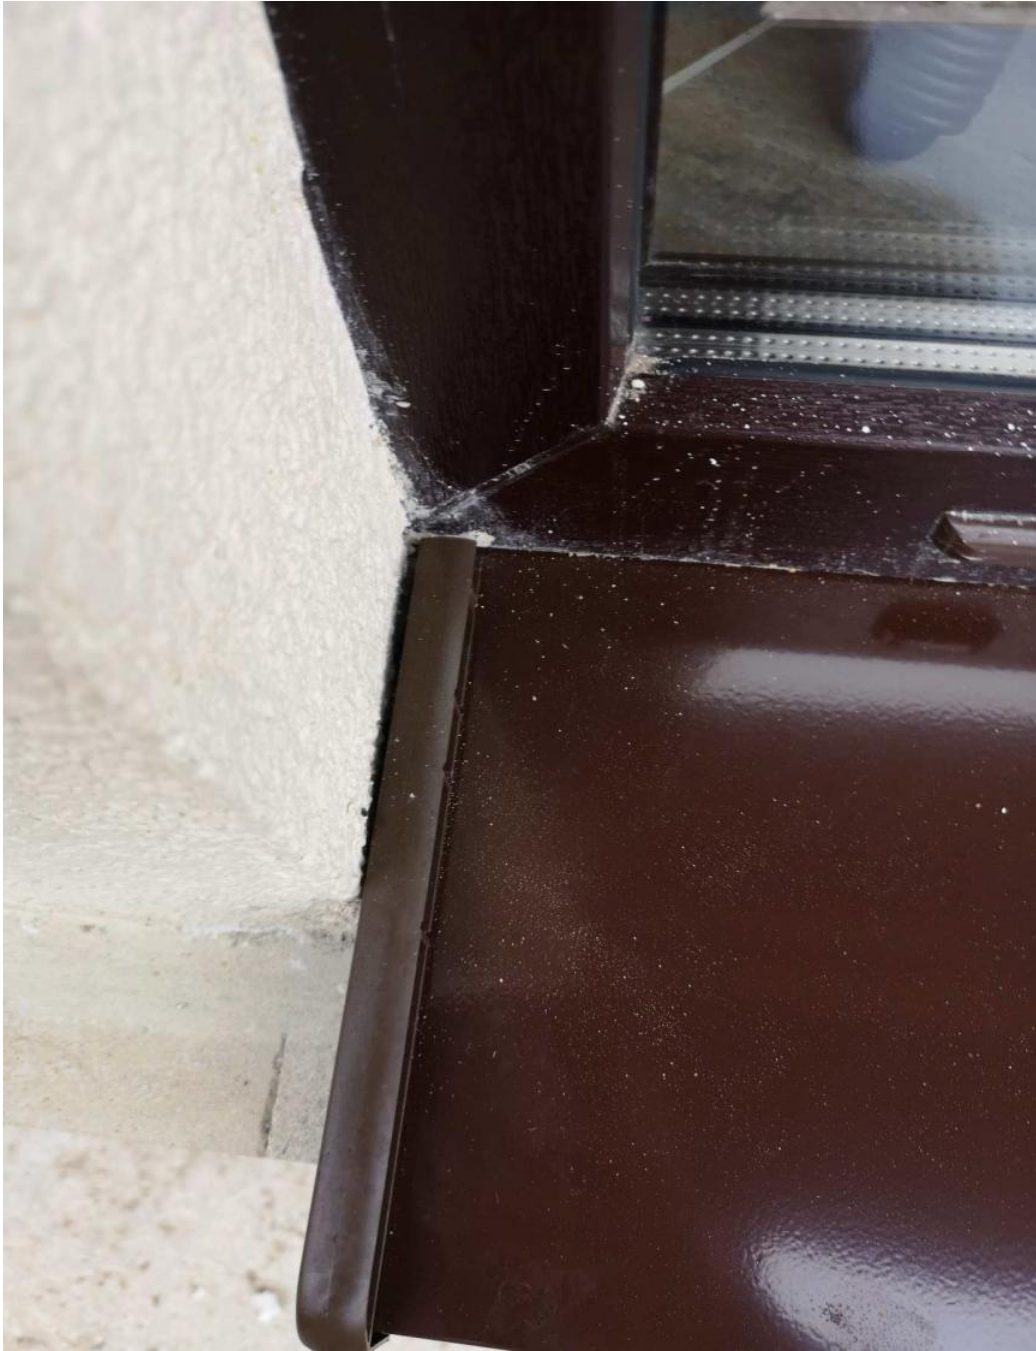
Загрязнение рамы окна.

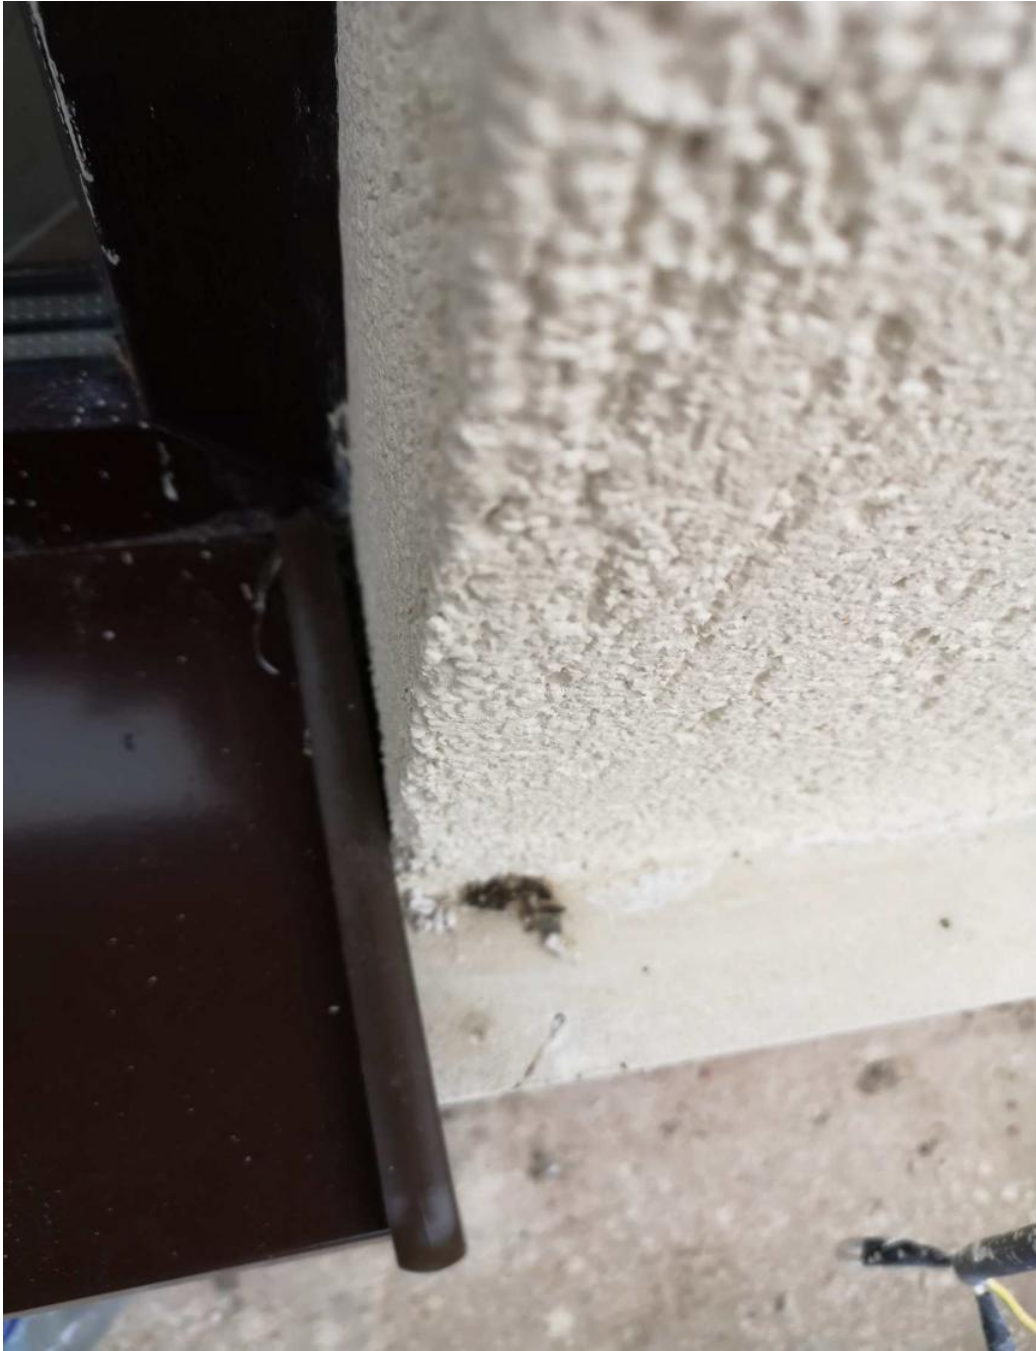
Загрязнение финишного покрытия стены.
