Отчет работы строительного контроля

Заказчик:	#####
Период:	Август 2018
Подрядчик:	#####
Адрес:	#####

Сторительство бани в #####

Раздел 1. Замечания/дефекты (в том числе неисполнение договорных обязательств).

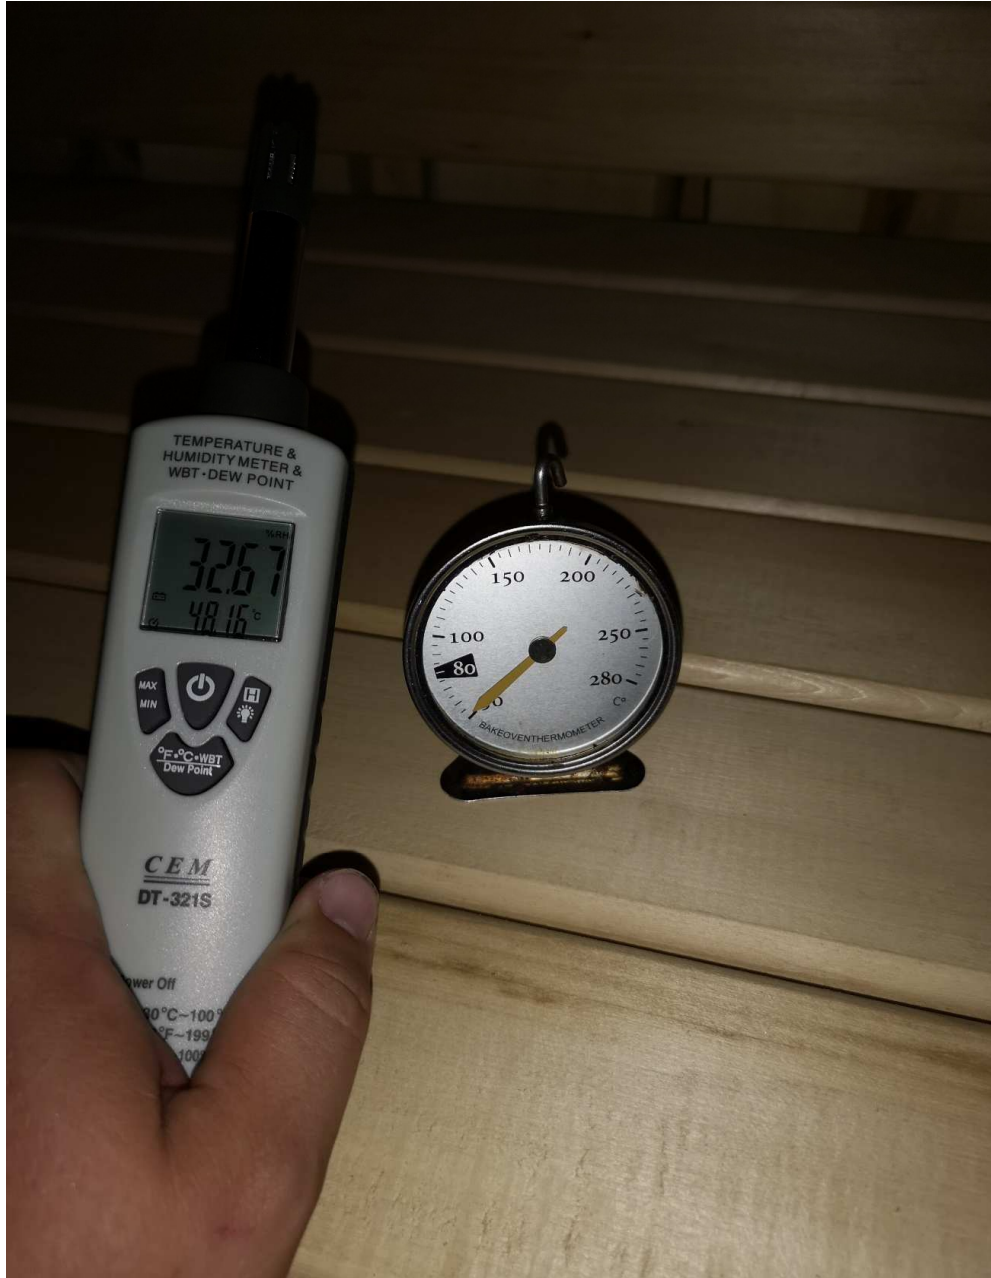
Дата	Замечание/дефект	Отметка об устранении	Примечания
30.07.2018	На примыканиях потолка и стен щели до 10 мм.		
30.07.2018	Выявлен грибок на потолочных балках.		
30.07.2018	Не отрегулирован клапан на унитазе.		
30.07.2018	Часть дымохода в парной выполнена из обычного пустотелого кирпича.		
30.07.2018	При контрольной затопке печи температура в парной не поднялась выше 50 град.		
30.07.2018	При контрольной затопке печи кладка вокруг печи лопнула.		
30.07.2018	Сэндвич-труба раскалилась и подняла температуру на чердаке до 50 град.		
18.08.2018	Температура в парной 39,7 град.		
18.08.2018	Расхождение швов печи до 5 мм.

Температура в парной.

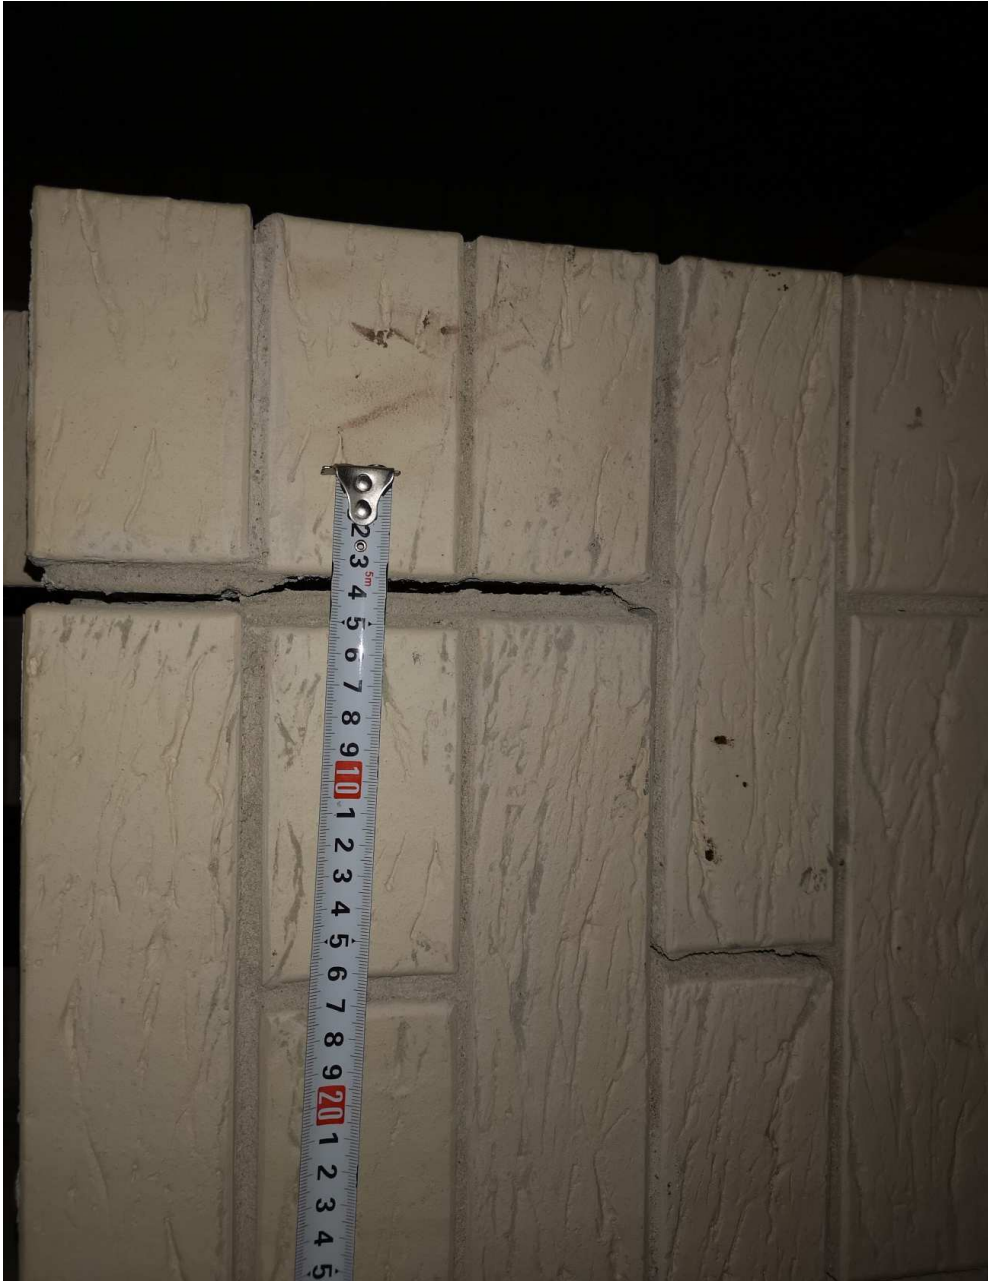
Разрушение печи.

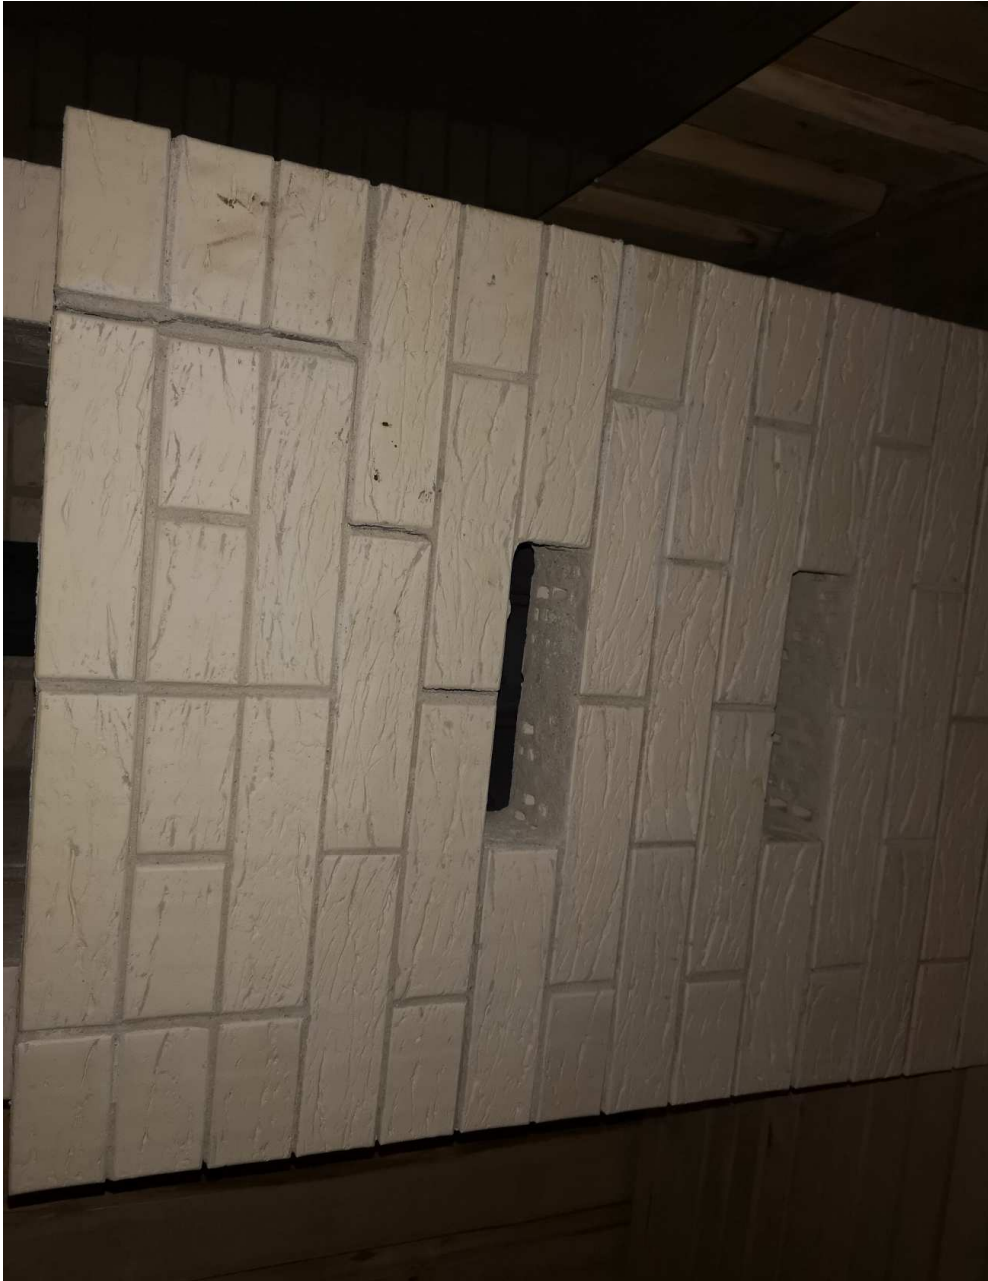
Разрушение печи.
