Отчет работы строительного контроля

Период: *Январь 2018*

Строительство жилого дома, Отчет
январь 2017

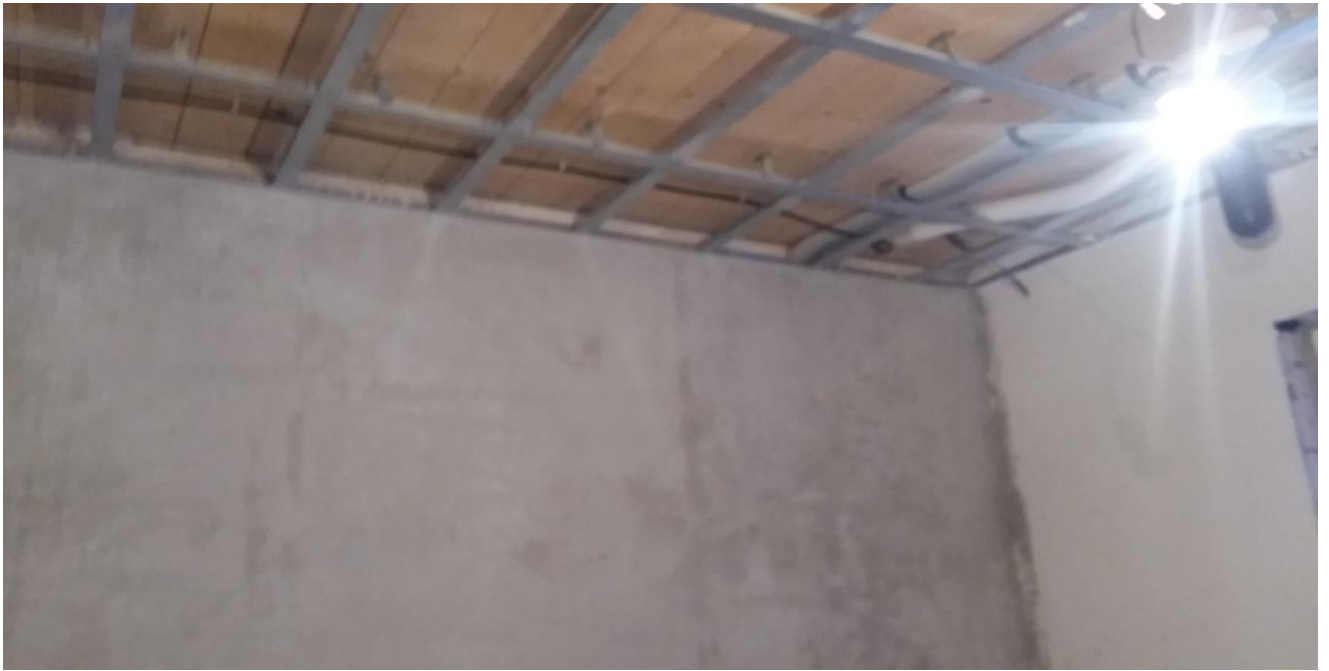
Малярные работы 1 этаж

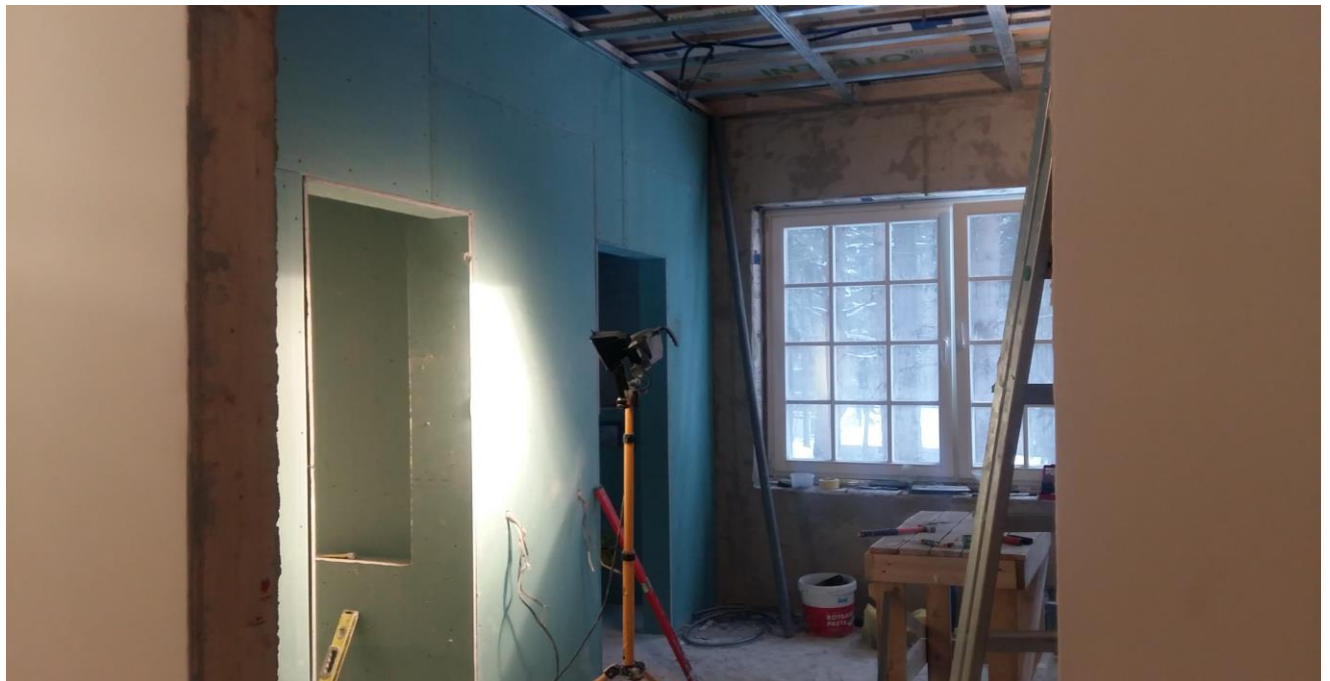
Устройство перегородок в с/у 2-го этажа

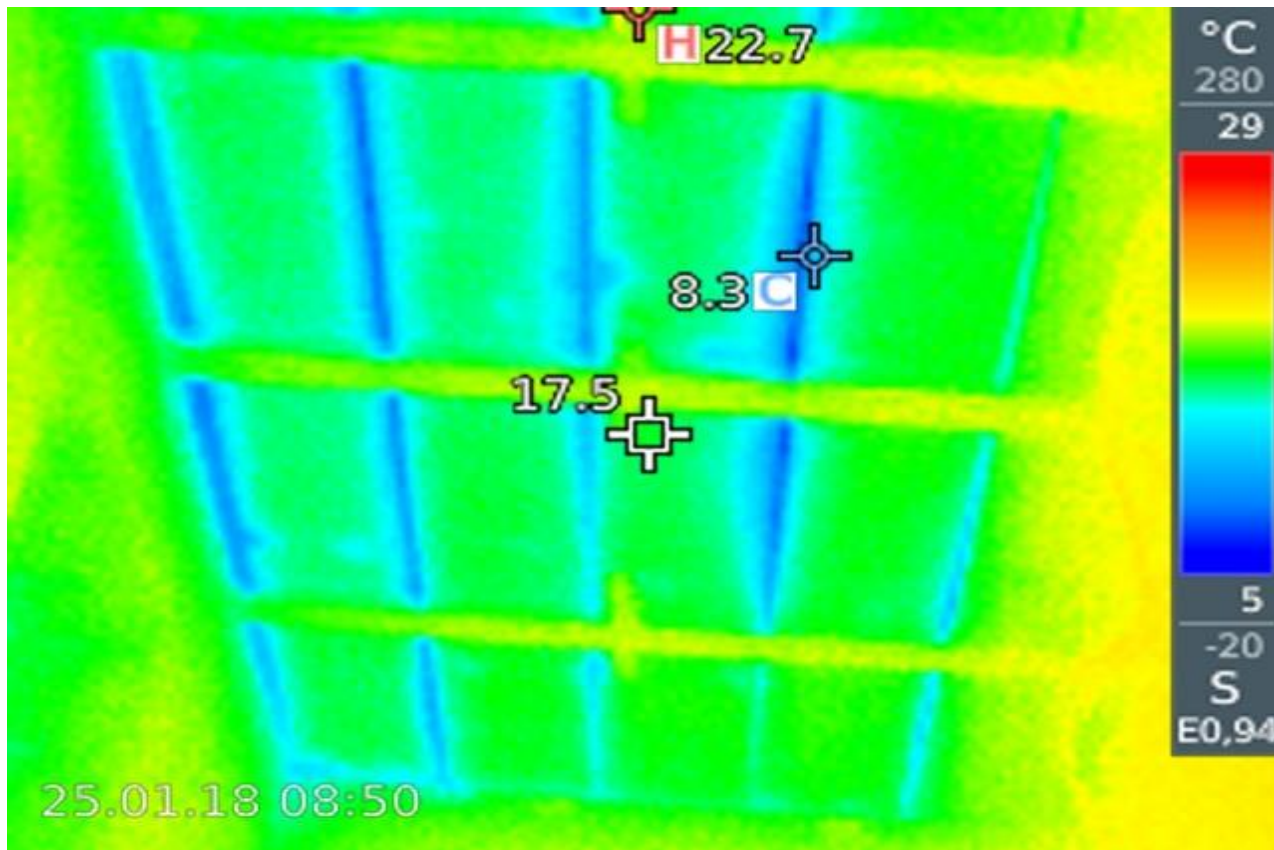
Промерзания через расширившиеся стыки балок в тамбуре.
Необходимо утеплить стыки до зашивки потолка.

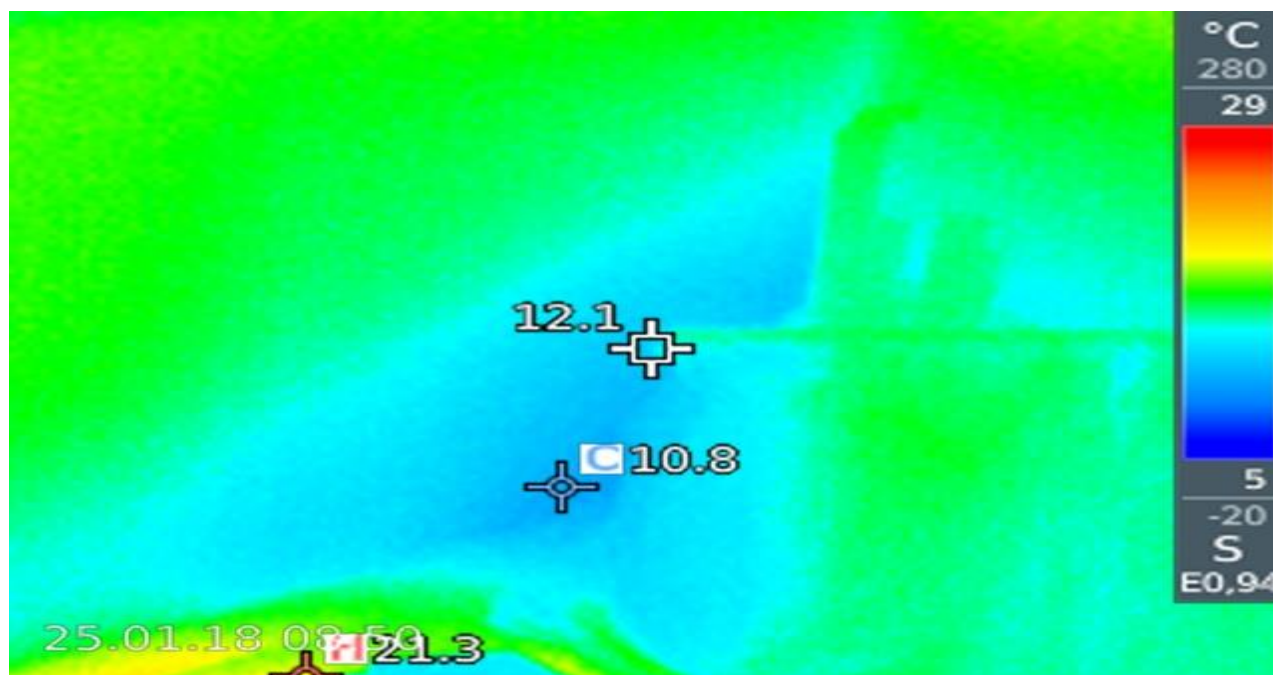
утечка тепла небольшая на примыкании стен и полов в тамбуре.
Необходимо утеплить с улицы примыкание панелей стен и пола
