Акт осмотра от 23.12.2024 г.

● #853 - Осмотр объекта по адресу: Москва, Шмитовский 39к2

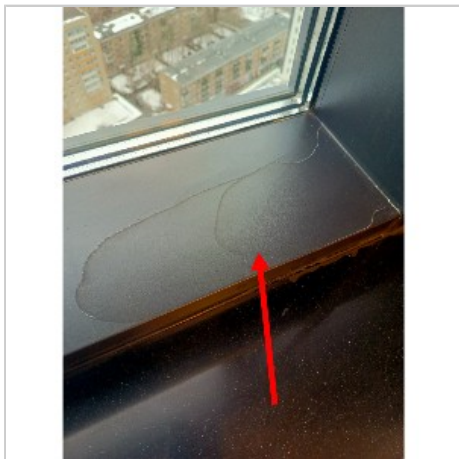
Разрушение верхнего окрашенного и анодированного слоя на алюминиевой конструкции в связи с постоянным воздействием жидкости и влаги.

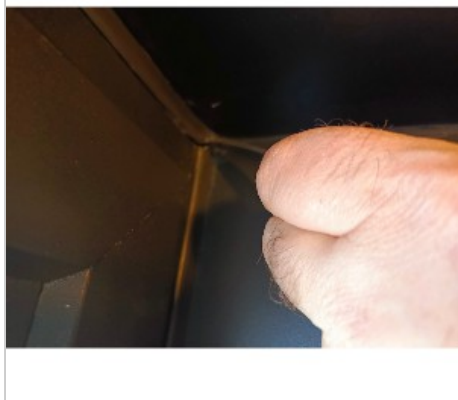
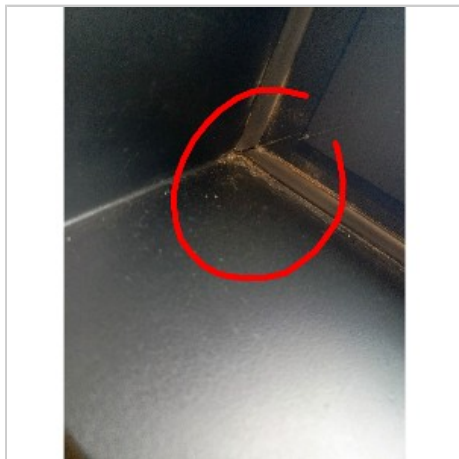
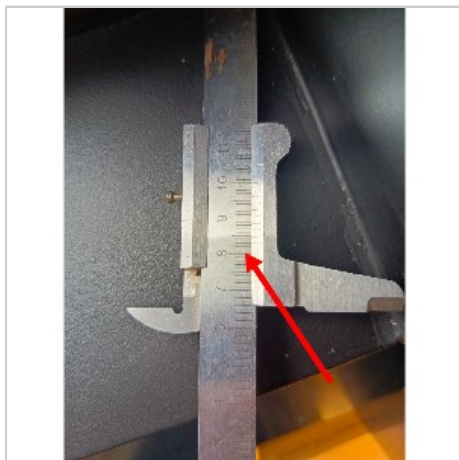
Внутренние уплотнительные резинки повреждены или смонтированы неправильно, края уплотнителя не зафиксированы на цианакрилатный клей к профилю, места стыков профиля не обработаны цианакрилатным составом, что привело к усыханию и сжесиванию уплотнителя, что хорошо видно на диаграмме тепловизора.

Также все примыкания не были проклеены со стороны улицы, или монтаж выполнен некачественно при применении ленты бутиловой фольгированной или на тканной основе, что приводит к попаданию в пространство между рамой и стеклопакетом холодного воздуха и способствует смещению точки росы во внутреннюю часть остекления с выпадением обильного конденсата. Не были выполнены или выполнены не с надлежащим качеством капельники, которые помогают отводить влагу. Все вышеперечисленное нарушает СНИП, СП, и инструкции по монтажу фасадных систем.

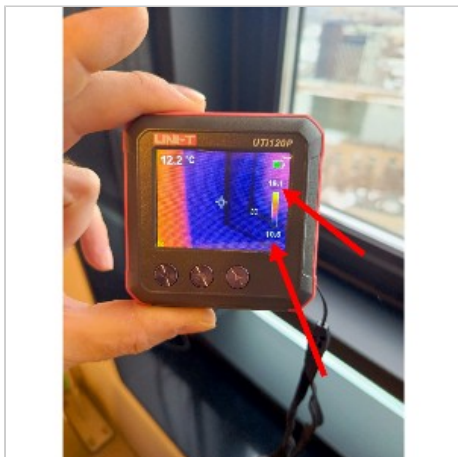
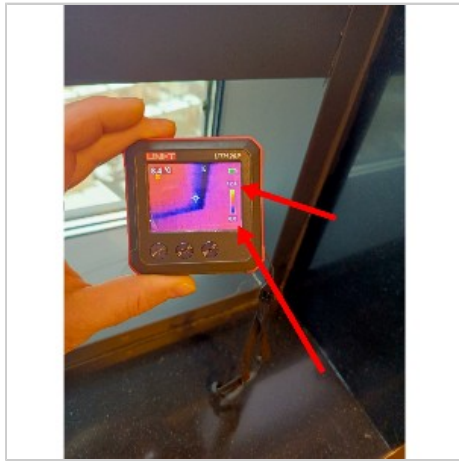
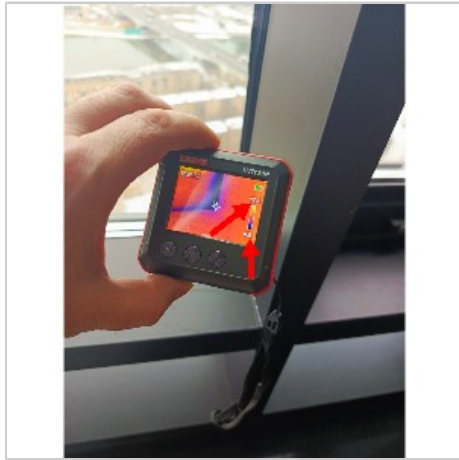
Отчетливо видно большую разницу по показаниям прибора на границе промерзающей конструкции из-за некачественно выполненного монтажа или неправильного подобранного и некачественного материала. А также есть большая вероятность в том, что термовкладыш или отсутствует, или выполнен с разрывами, что дополнительно способствует промерзанию конструкции.
