Акт осмотра

#	Описание	Категория	План	Отвественный	Статус	Страница
798	Повторная приемка квартиры от застройщика по адресу: г. Москва, Рязанский проспект д 2, к2, кв 690	-	КВ 690	@ONE	Информация по выезду 3 ИТН - 21.12.2024

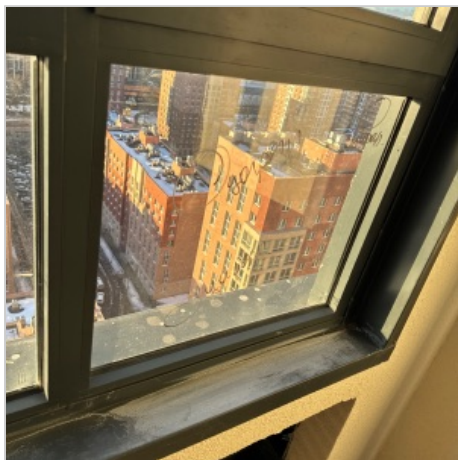
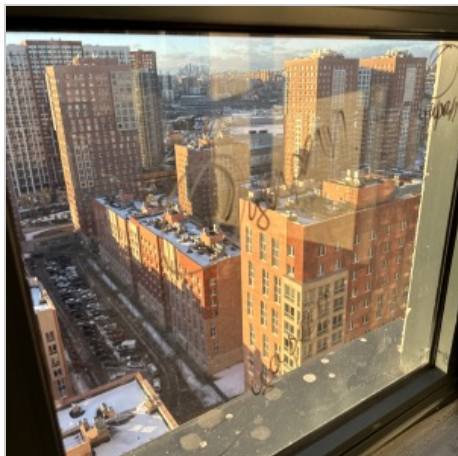
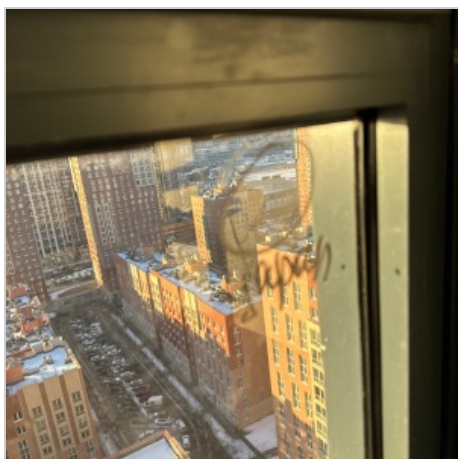
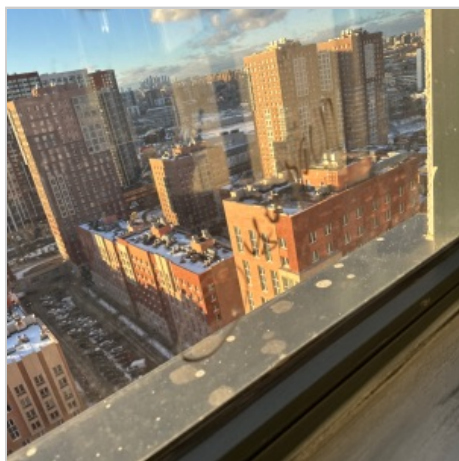
● #799 - Дефекты остекления

Царапины на поверхности стекла

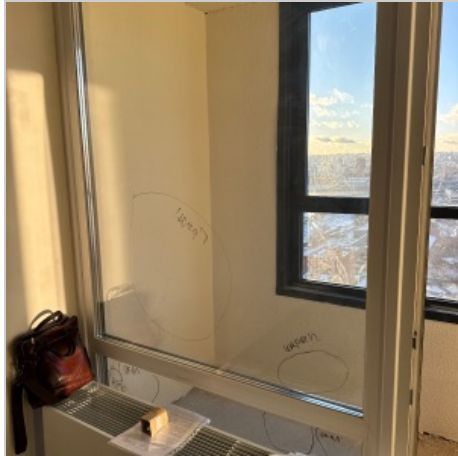
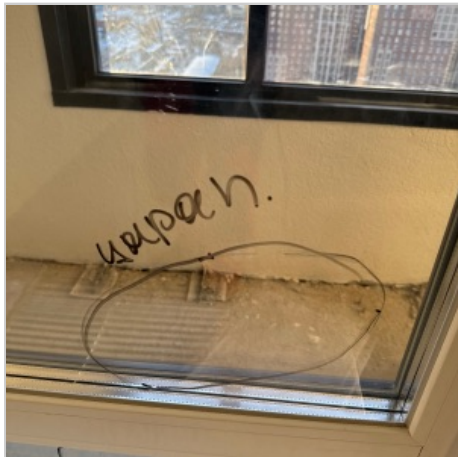
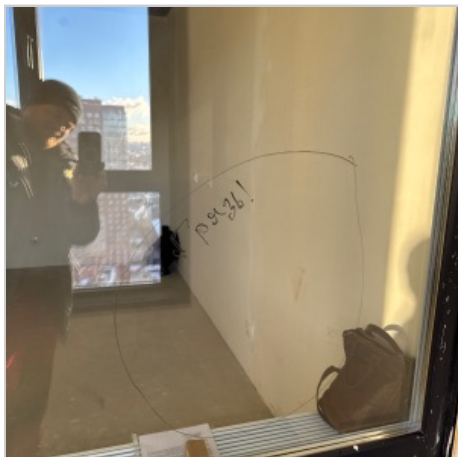
#803 - Дефекты остекления

Грязь внутри стекла и царапины на поверхности стекла верхнего стеклопакета

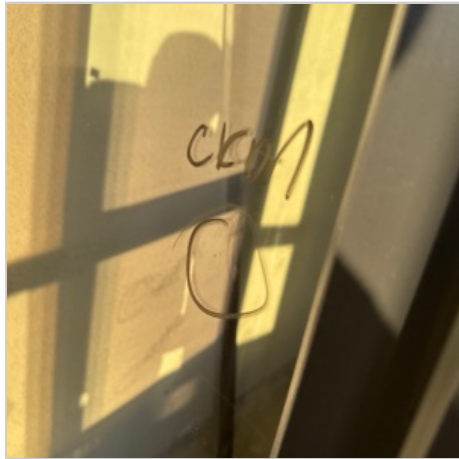
● #807 - Дефекты остекления

Скол на поверхности стекла оконной створки

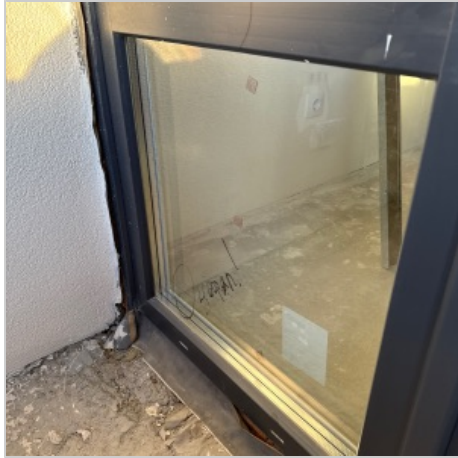
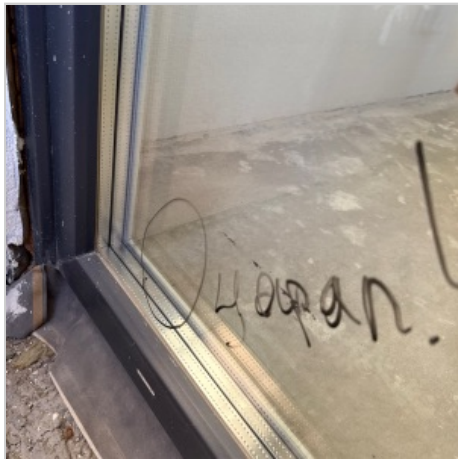
● #808 - Дефекты остекления

Царапины на поверхности стекла

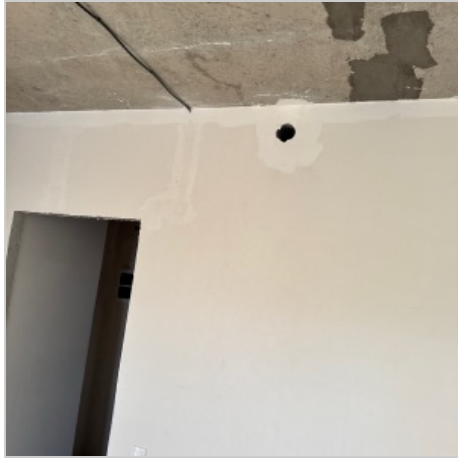
#812 - Недостаточная вентиляция на кухне

Расход воздуха менее 10 м3/ч

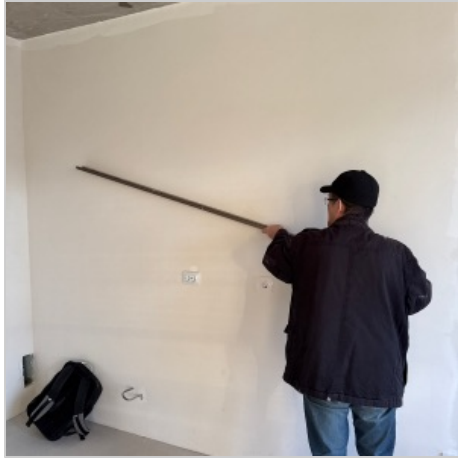
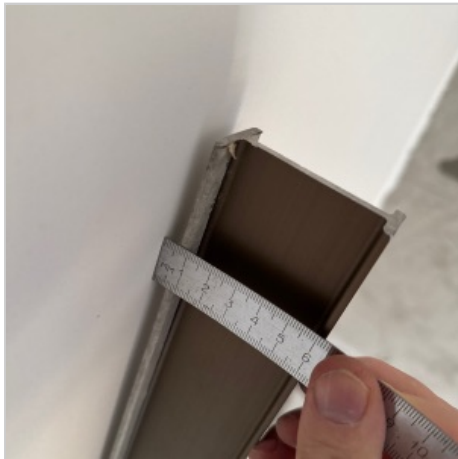
● #813 - Отклонение поверхности стены от вертикальной плоскости

Более 6 мм на 2-х метровом контрольном участке
