Акт осмотра от 06.11.2024 г.

● #280 - Осмотр дома.

Информация по выезду ИТН | Василий Федоров | -
План: Ноябрь 2024

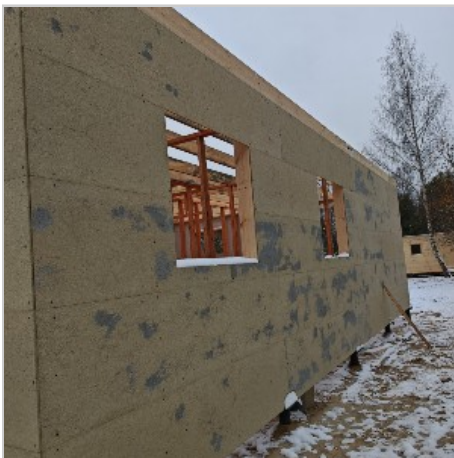
Компенсационные зазоры по наружной обшивке не выполнены. Необходимо выполнить 3-5мм.

Для материалов из древесины. Если дерево намокнет или будет долго находиться в сыром помещении, оно вберёт влагу и увеличится в размерах. Без компенсационного зазора панели начнут вдавливать друг к другу и искривляться.

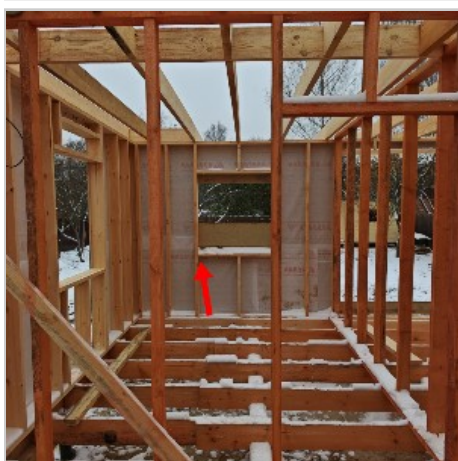
Стойки по проемам не сдвоены. Необходимо сдвоить.

п.7.2.13 Стойки с обеих сторон оконных и дверных проемов, как правило, должны быть двойными. При этом внутренние элементы (примыкающие к проему) устанавливаются между нижней обвязкой и перемычкой, а наружные - между нижней и верхней обвязками.

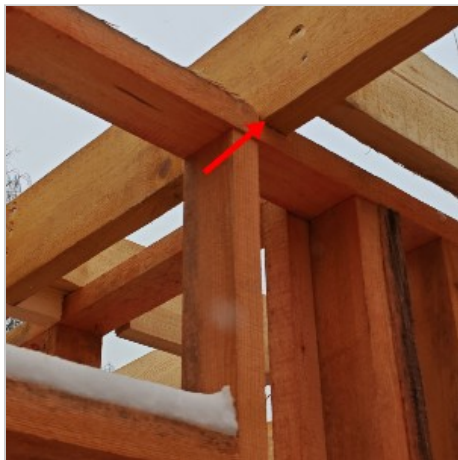
Отсутствует вторая перевязка несущих стен(вторая обвязка по верху). Вторую обвязку необходимо выполнить, т.к. не все условия выполнены.

п.7.2.6 Верхние обвязки в несущих стенах должны по высоте состоять, как правило, из двух досок, нижние - из одной доски. На участке стены, включающем перемычку над дверным проемом, допускается иметь верхнюю обвязку из одной доски при условии, что обвязка прибита к перемычке.

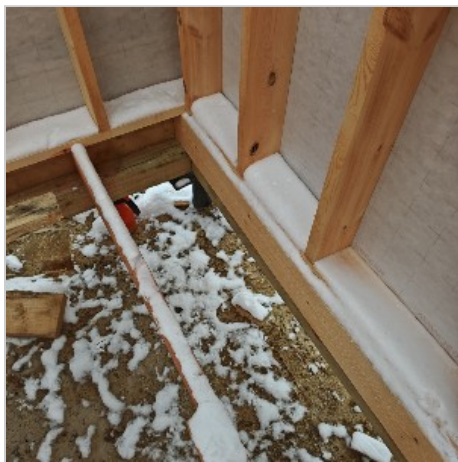
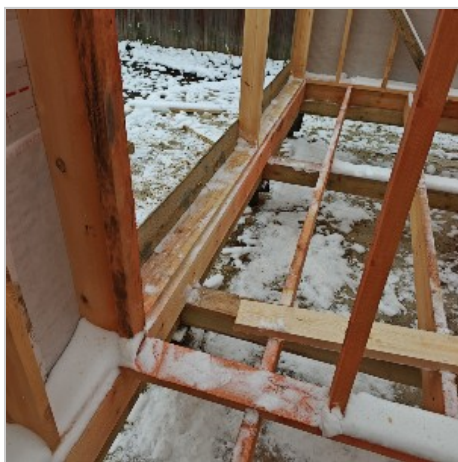
Внутренние перегородки собраны выше наружных стен, из-за чего при устройстве перекрытия 1 го этажа имеются запилы по обвязке, что является нарушением конструктивной целостности несущего элемента.

- демонтировать перекрытие 1го эт.
- демонтировать перегородки внутренние , которые выше наружных стен и сделать их уровень + заменить обвязки на которых выполнены запилы для опирания балок перекрытия.
- сделать вставки для нормального опирания наружных стен вдоль лаг пола.
- выполнить поперечные вставки между лагами пола для опирания внутренних перегородок
- установить достаточное количество гвоздей в соединениях
- сдвоить проемы в соответствии с требованиями НТД
- собрать углы дома из трех стоек
- заменить некачественный пиломатериал, треснувшую наружную обшивку дома
- привести стены в норму по вертикали не более 6мм на всю высоту.
- сделать вторую обвязку стен
- необходимо выполнить укосины на внутренних перегородках
- кора с пиломатериала должна быть полностью очищена

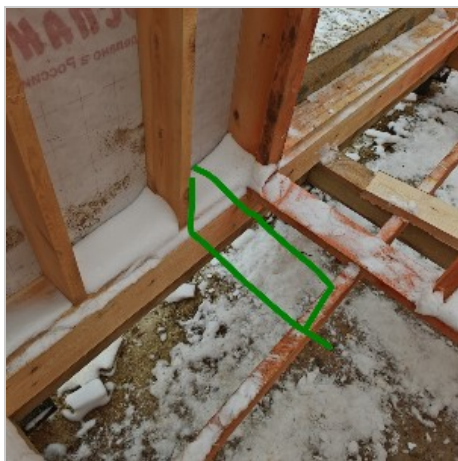
Неверно выполнено опирание наружных несущих стен вдоль лаг. Имеется пустота под нижней обвязкой стены. Необходимо демонтировать крайнюю лагу, выполнить поперечные вставки шагом 400-600мм для нормального опирания стены утепления торцов пола.

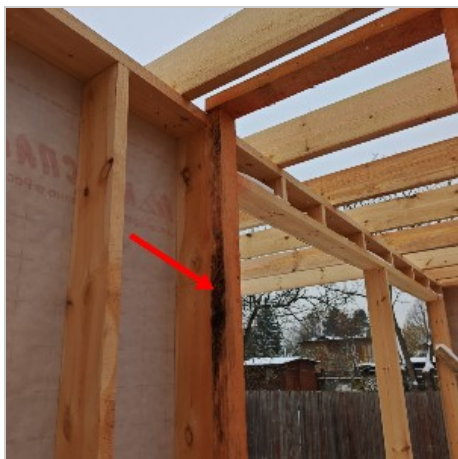
Углы собраны из двух стоек. Отсутствует стойка для крепления обрешетки.

п.7.2.11 Каркас в углах наружных стен рекомендуется устраивать на двух или трех стойках (см. примеры на рисунке 7.2). При соединении на трех стойках дополнительная стойка, устанавливаемая длинной стороной сечения параллельно стене, предназначена для крепления внутренних обшивок стен.(необходимо ставить третью стойку).

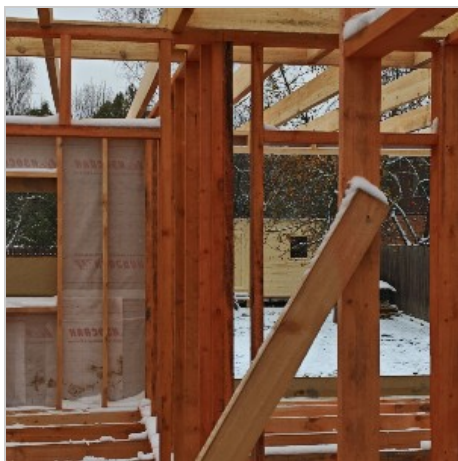
Пиломатериал низкого качества. По количеству допустимого количества сучков - норма. Имеется большое количество пиломатериала с биологическим повреждением (чернота). Из СП 31-105-2002:

- 6.1.2 Для изготовления деревянных элементов каркаса должны использоваться пиломатериалы хвойных пород не ниже 2-го сорта по ГОСТ 8486.
- 7.2.2 Элементы каркаса стен должны выполняться из пиломатериалов хвойных пород не ниже 2-го сорта по ГОСТ 8486.

п.4. Грибные поражения для 2 сорта Допускаются общей площадью в % от площади пиломатериала, не более: 20%.

Заменить пиломатериал не удовлетворяющий требованиям 2 сорта.

Черноту возможно обработать специальными составами от плесени.

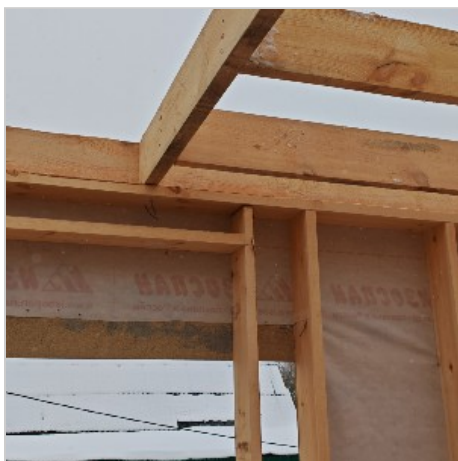
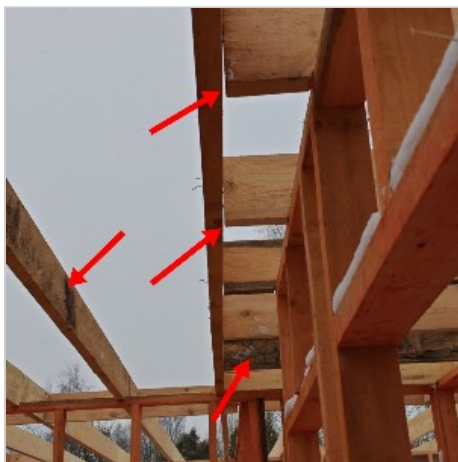
Зазоры в соединениях более 2мм недопустимы.

п.8.1.7 Допуски и отклонения, характеризующие точность строительных и монтажных работ, регламентируются в проекте производства работ в зависимости от заданного класса точности (определяемого функциональными, конструктивными, технологическими и экономическими требованиями, видом ограждающих конструкций) и определяются по ГОСТ 21779. Остальные предельные отклонения не должны превышать указанных в таблице 8.1.

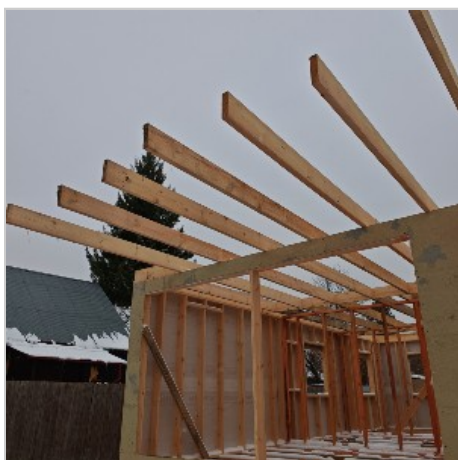
Консольный вылет шагом 600мм длиной более 2м. Рекомендуется отказаться от такого решения из-за длинного выступа консоли.

п.6.2.10.1 В случаях, когда консольная часть балок перекрытия, несущих нагрузку от крыши, не превышает 400 мм, при вылете консоли до 600 мм включительно сечение балок должно быть не менее 38×235 мм; при вылете консоли более 600 мм сечение балок должно определяться расчетом.

п.6.2.10.2 Сечение балок, консольные части которых несут нагрузку не только от крыши, но и от других этажей, должно определяться расчетом.

Балки промежуточной опоры балок перекрытия рекомендуется сдвоить и раскрепить к ним балки на металлических крепежных элементах (опора бруса, уголки).

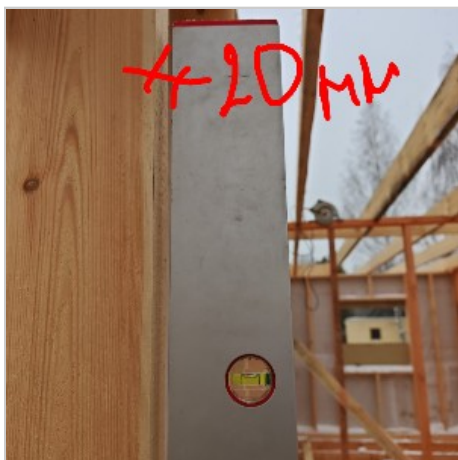
Отклонение стены от вертикали около 20мм на высоту этажа .

Для первого класса точности (под каркасное домостроение). Допустимое отклонение от вертикали не более 6мм. Таблица Б.8.

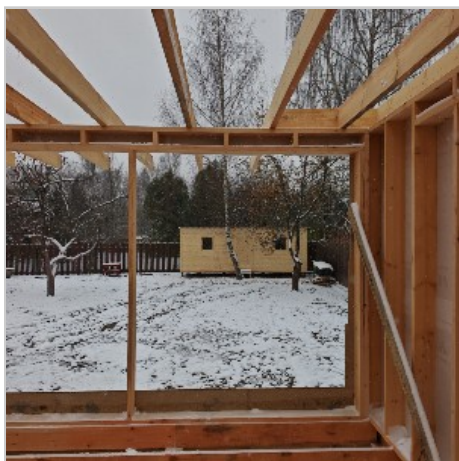
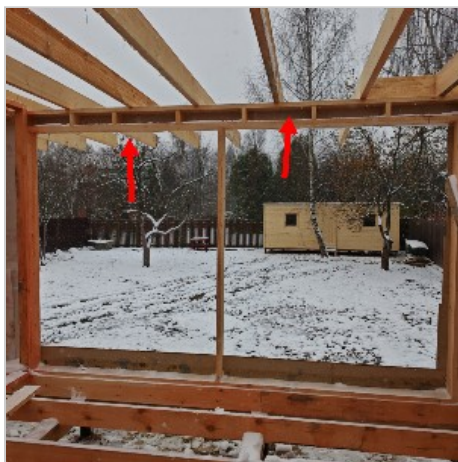
Недостаточное количество гвоздей в соединениях.
Из СП 31-105-2002:
7.2.16 Устройство гвоздевых соединений элементов каркаса стен должно соответствовать таблице 7.2.

Увеличенный оконный проем рекомендуется рассчитать, т.к. не является типовым случаем по сборке дома.

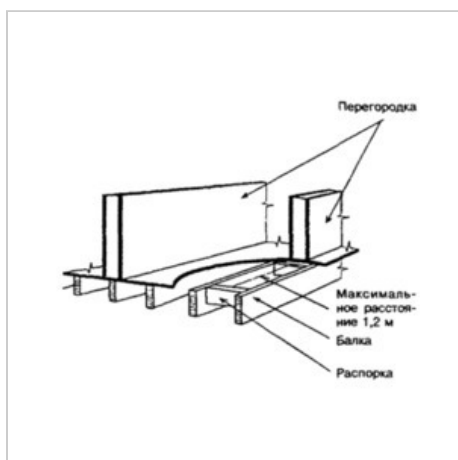
Неверно выполнено опирание перегородок вдоль лаг пола.
Необходимо выполнить поперечные вставки между лагами пола.
Пример из СП.:
