Технадзор77

Отчет работы строительного контроля

Заказчик:	########
Период:	Август 2018
Подрядчик:	########
Адрес:

г. Москва

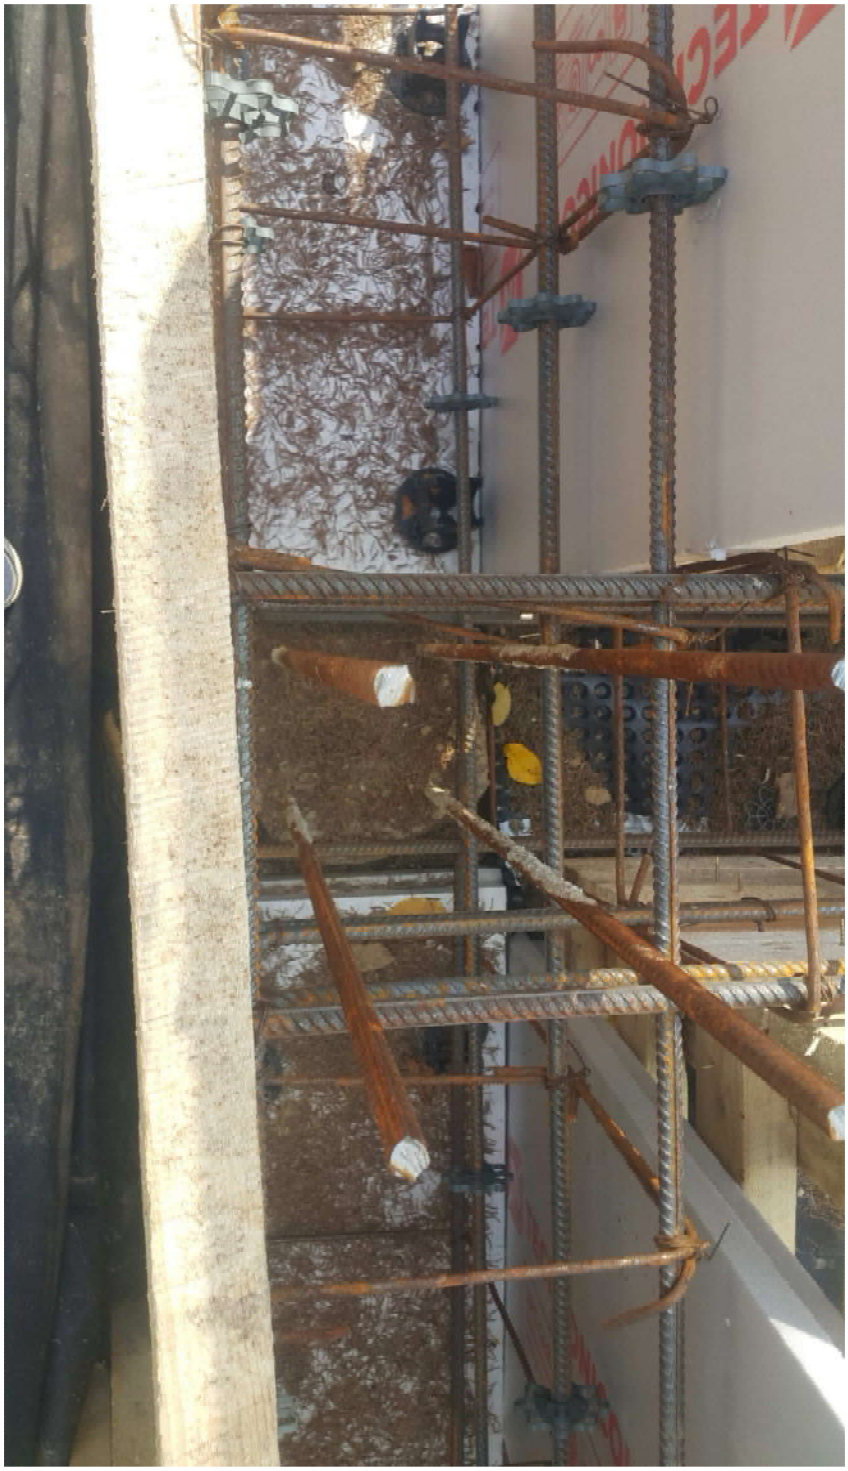
Ростверк: армирование, монтаж тепло- и гидроизоляции, 04.08.2018.

Растительный мусор в опалубке ростверка, 04.08.2018.

Использование корродировавшего арматурного каркаса, 04.08.2018.

Контроль параметров ростверка, 04.08.2018.

Общий вид опалубки ростверка, 04.08.2018.

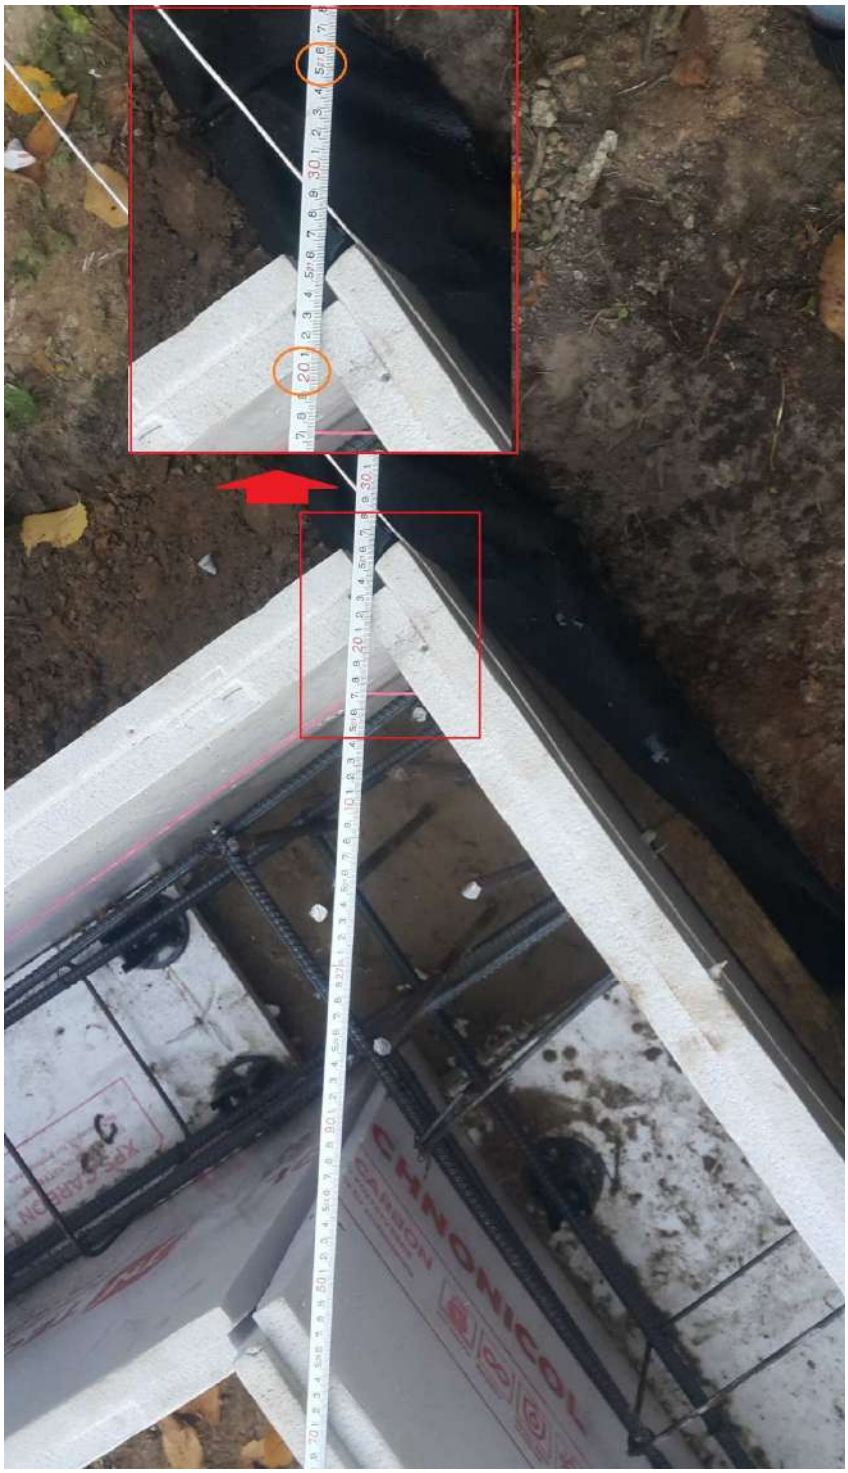
Арматурные выпуски из свай корродированы, оголовки свай загрязнены, 08.08.2018.
Растительный мусор в опалубке.

Замер диагоналей, 08.08.2018.

Излишки монтажной пены из швов теплоизоляции внутри опалубки, 08.08.2018.

Ростверк после бетонирования и демонтажа опалубки, 11.08.2018.

Устройство обмазочной гидроизоляции, 14.08.2018.

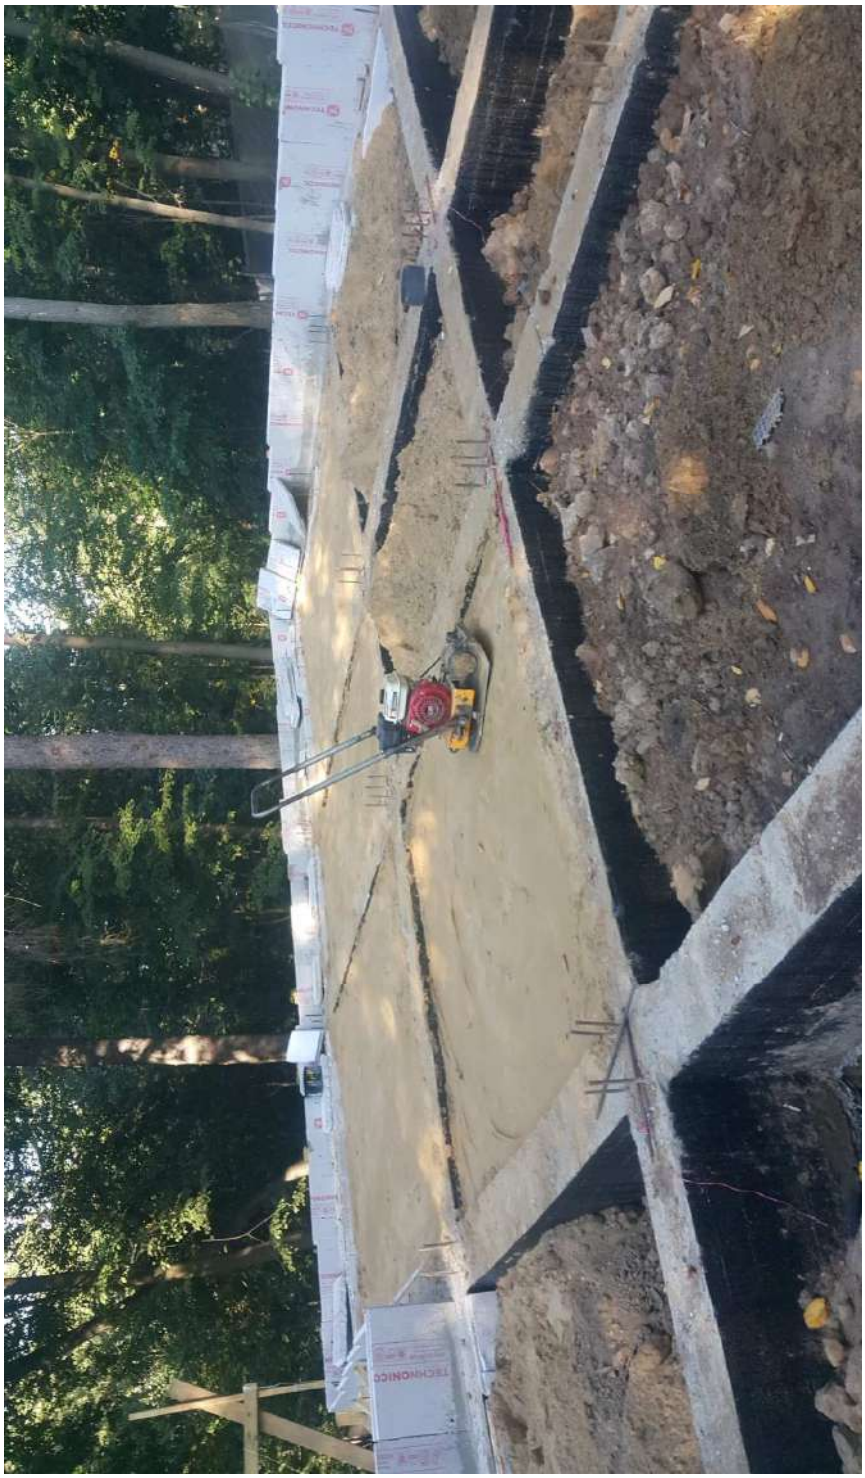
Устройство траншей для инженерных сетей, 18.08.2018.

Засыпка пазух ростверка песком с послойной трамбовкой, 18.08.2018.

Устройство траншеи для прокладки трубопроводов наружных инженерных сетей, 18.08.2018.

Нижнее армирование плиты основания пола, 22.08.2018.

Контроль размера ячейки нижнего армирования, 22.08.2018.

Контроль толщины защитного слоя, 22.08.2018.

Загрязнение верха ростверка растительным мусором и песком, 22.08.2018.

Верхнее армирование плиты основания пола, 23.08.2018.

Контроль параметров верхнего армирования, 23.08.2018.

Загрязнение верха ростверка растительным мусором и песком, 23.08.2018.
