Отчет работы строительного контроля

Период: *Январь 2018*

Строительство жилого дома, Отчет
январь 2017

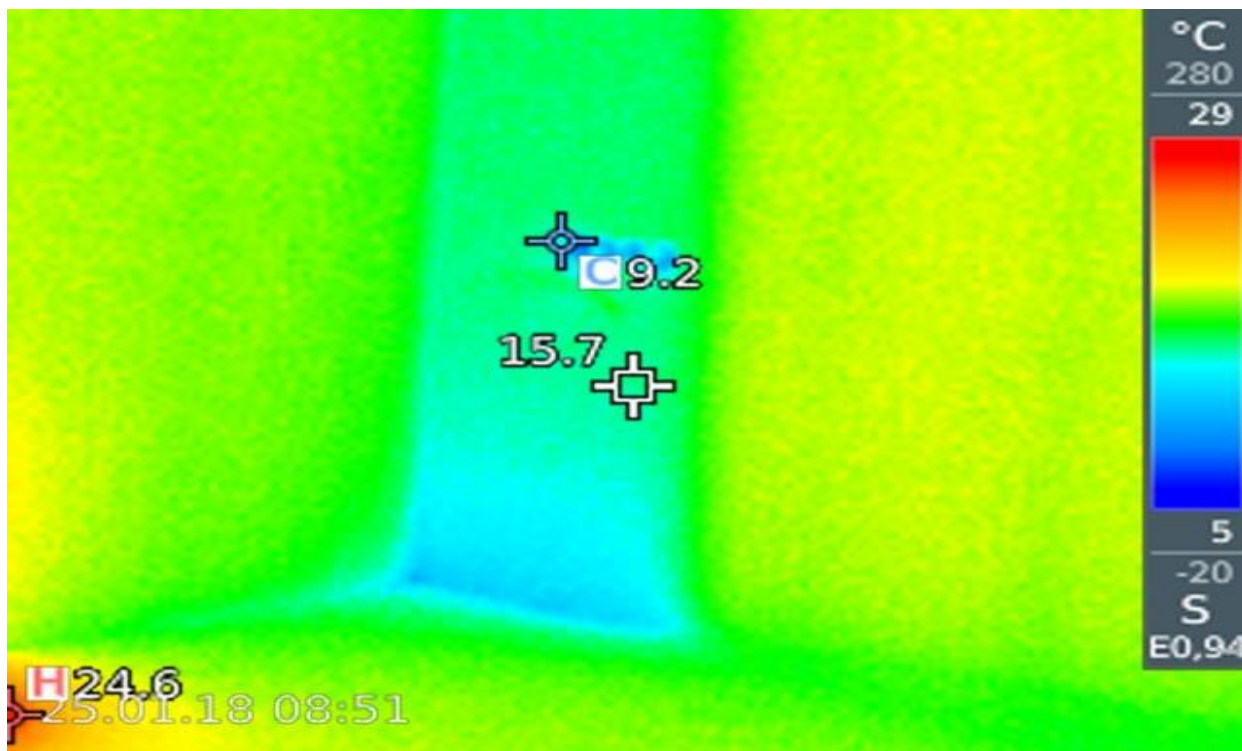
Мостик холода через стык легнатуровских балок в кабинете на первом этаже.
 Мостик холода через проходку коммуникаций через стену.
 Необходимо утеплить данные стыки.
