Акт осмотра от 23.12.2024 г.

● #853 - Осмотр объекта по адресу: Москва, Шмитовский 39к2

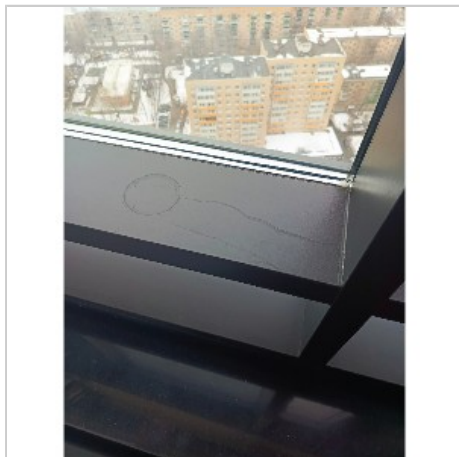
Разрушение верхнего окрашенного и анодированного слоя на алюминиевой конструкции в связи с постоянным воздействием жидкости и влаги.

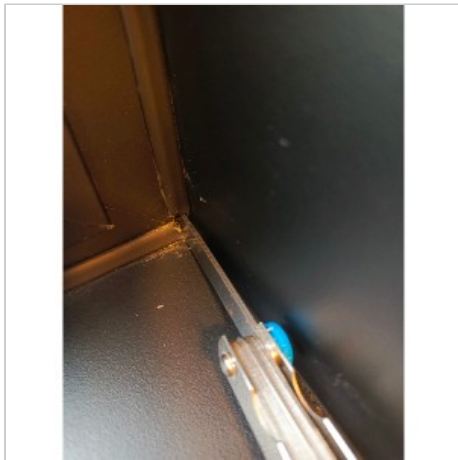
Внутренние уплотнительные резинки повреждены или смонтированы неправильно, края уплотнителя не зафиксированы на цианакрилатный клей к профилю, места стыков профиля не обработаны цианакрилатным составом, что привело к усыханию и сжесиванию уплотнителя, что хорошо видно на диаграмме тепловизора.

Также все примыкания не были проклеены со стороны улицы, или монтаж выполнен некачественно при применении ленты бутиловой фольгированной или на тканной основе, что приводит к попаданию в пространство между рамой и стеклопакетом холодного воздуха и способствует смещению точки росы во внутреннюю часть остекления с выпадением обильного конденсата. Не были выполнены или выполнены не с надлежащим качеством капельники, которые помогают отводить влагу. Все вышеперечисленное нарушает СНИП, СП, и инструкции по монтажу фасадных систем.
